**ACTE
DE COMMISSAIRE
DE
JUSTICE**

PROCES VERBAL DE DESCRIPTION

34 route du Littoral à VILLERVILLE (14113)

La propriété exclusive et particulière d'un manoir avec jardin clos et d'une maison de gardien.

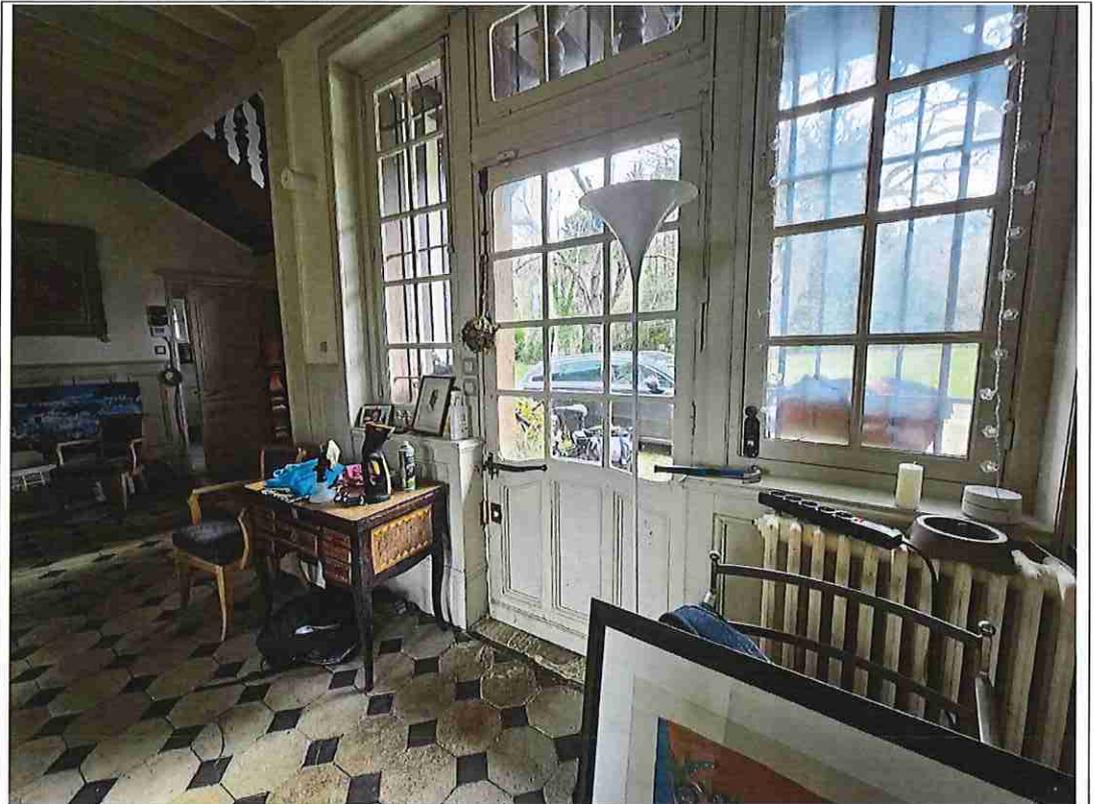
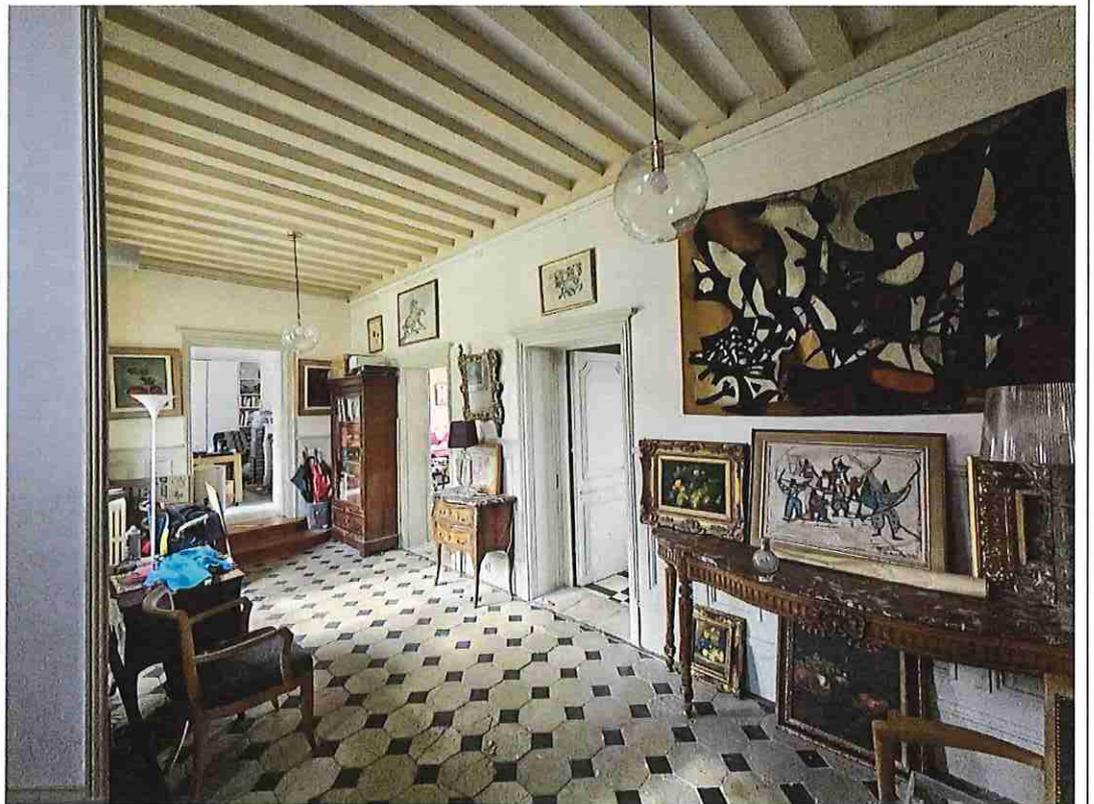
L'entrée :

Sol en tomettes anciennes à l'état d'usage. Certains carreaux sont manquants et d'autres partiellement cassés ou fissurés.

Les murs sont en peinture usagée.

Le plafond en peinture est à l'état d'usage.

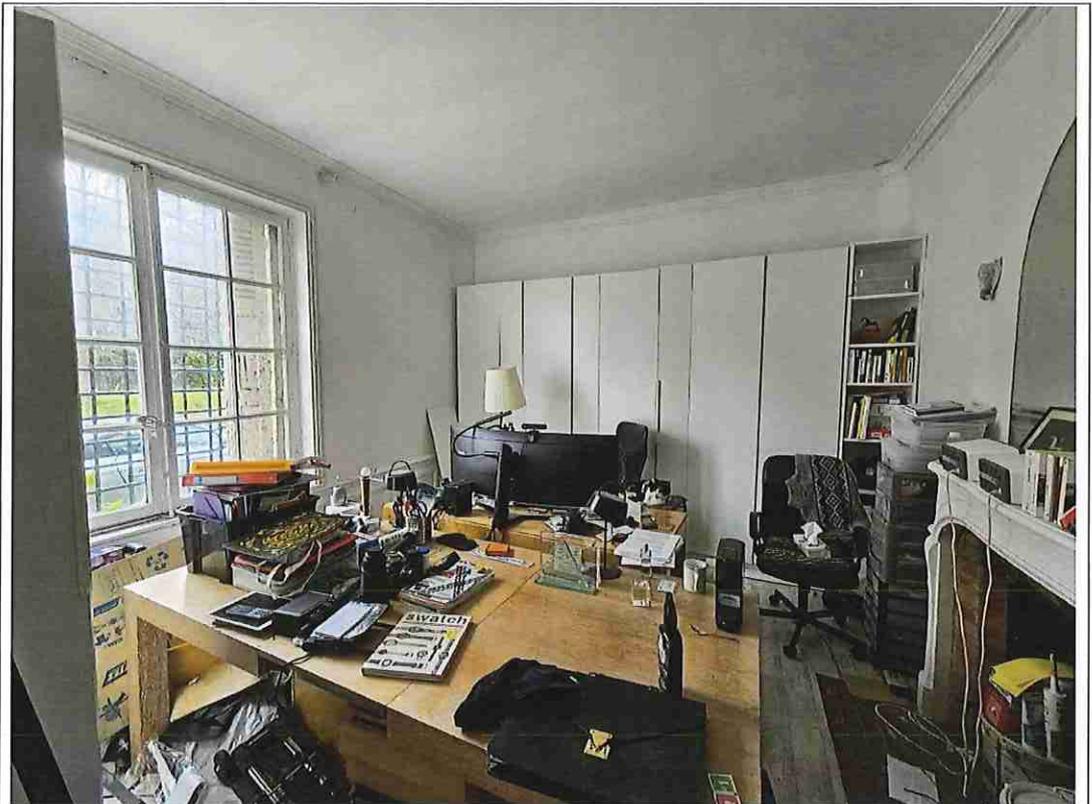
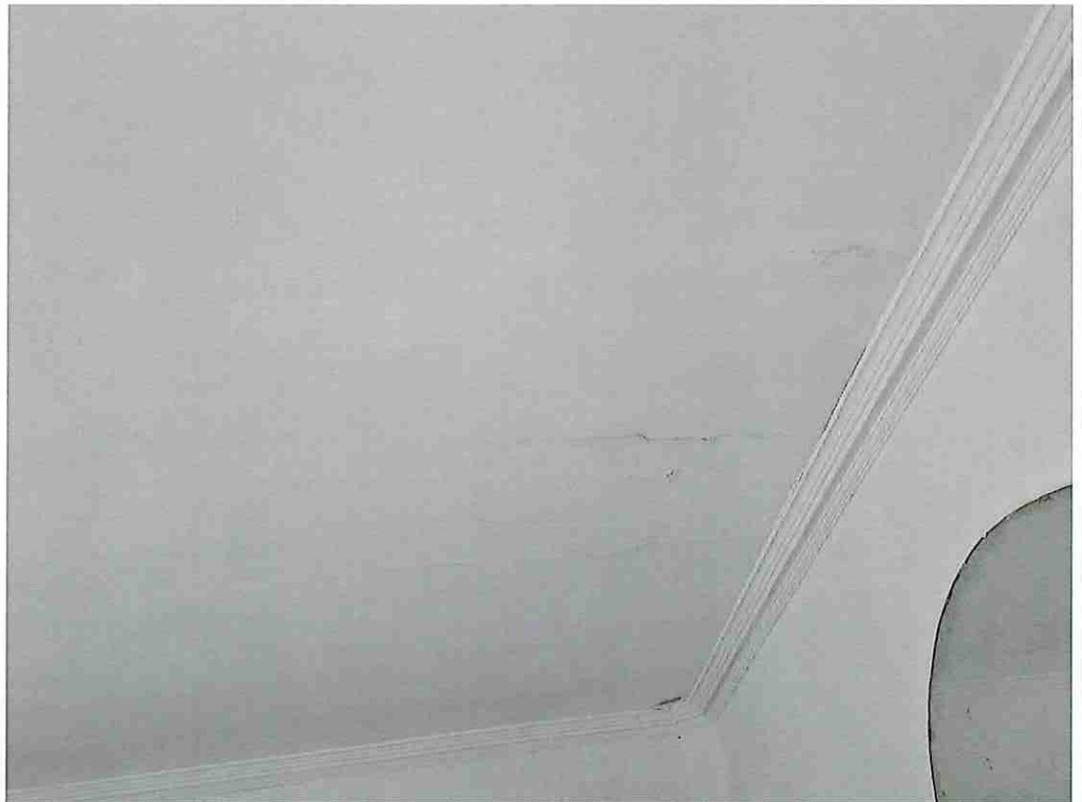
Bureau :

Sol en parquet stratifié usagé et encrassé. Pièce meublée.

Fissure et peinture craquelée au plafond suite à un dégât des eaux au premier étage.

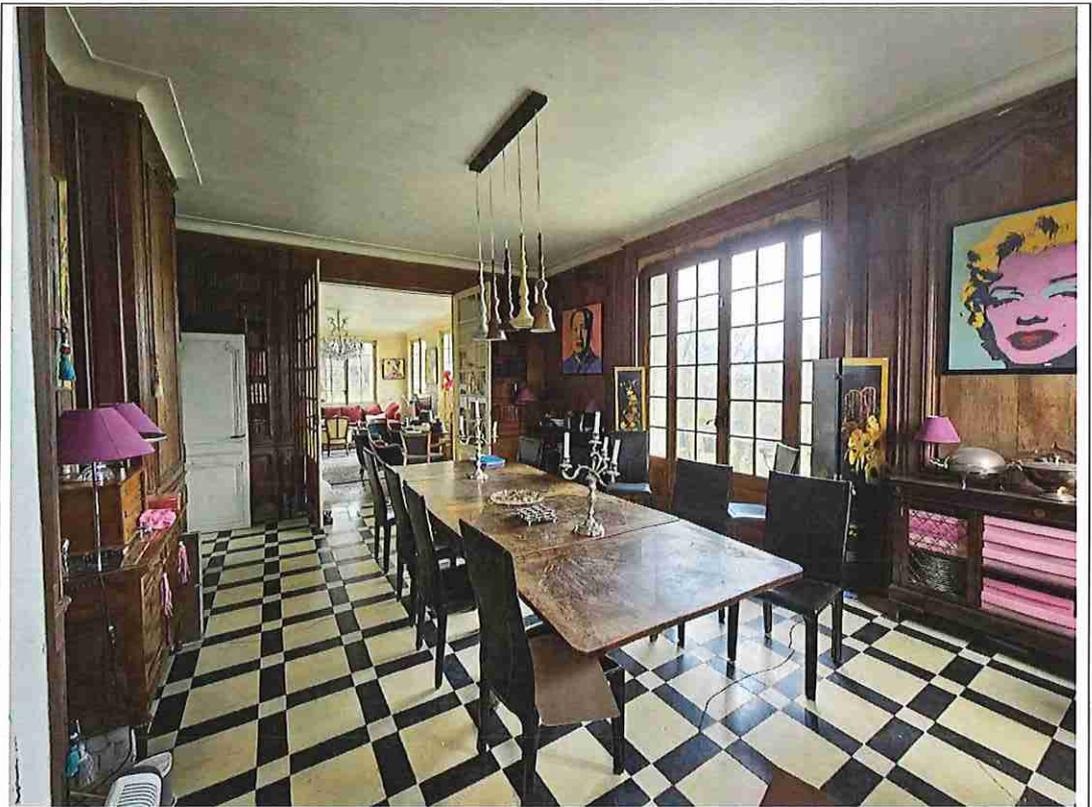
Salle à manger :

Le sol est en carrelage damier ancien. Il est fissuré à plusieurs endroits.

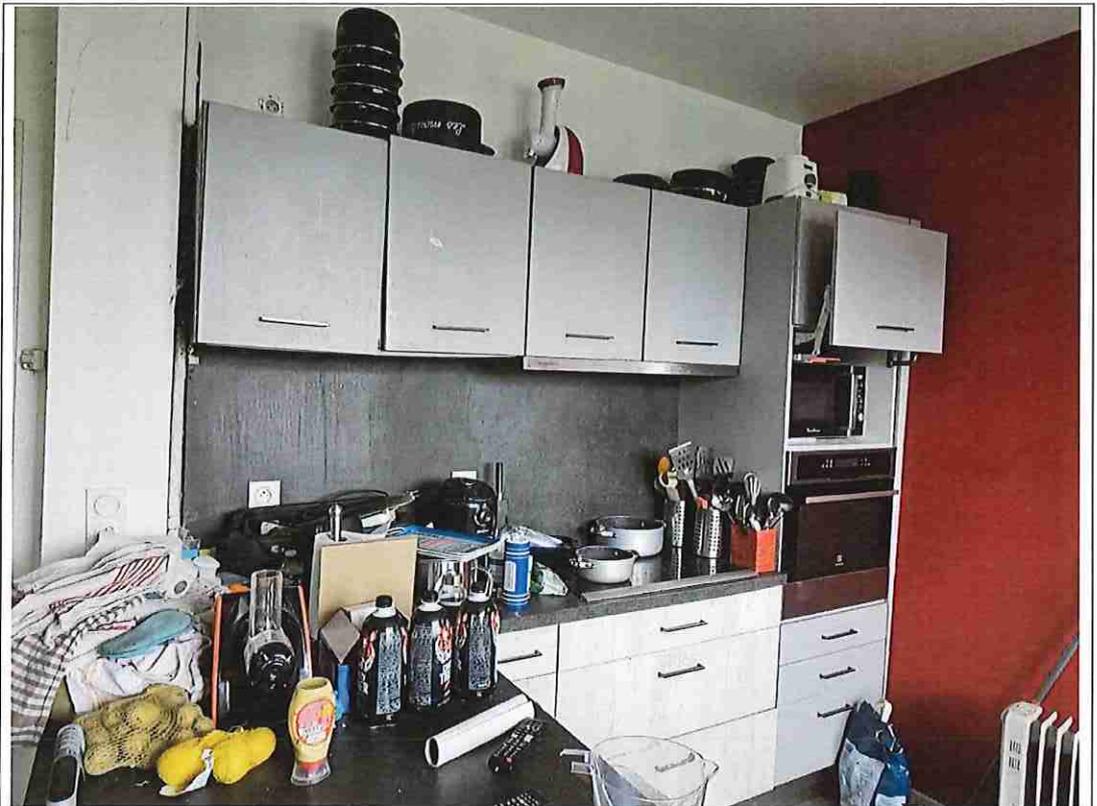
Cuisine :

Sol en dalles abîmées, sales et en mauvais état.

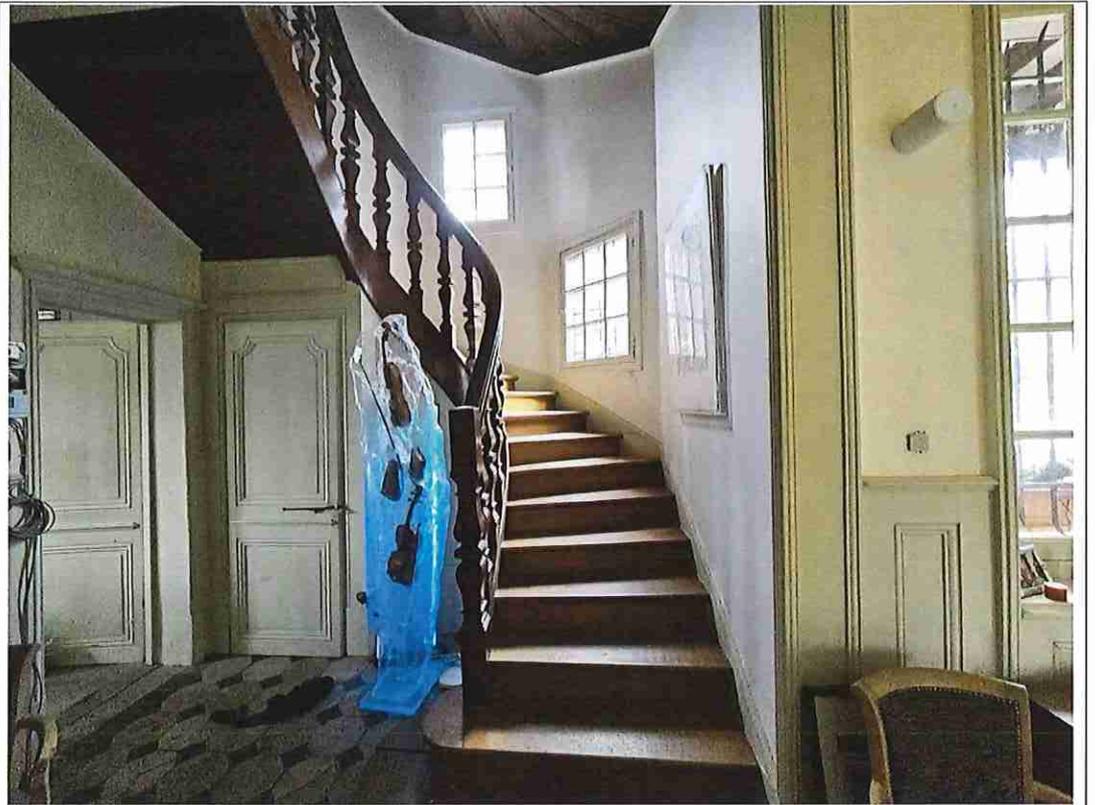
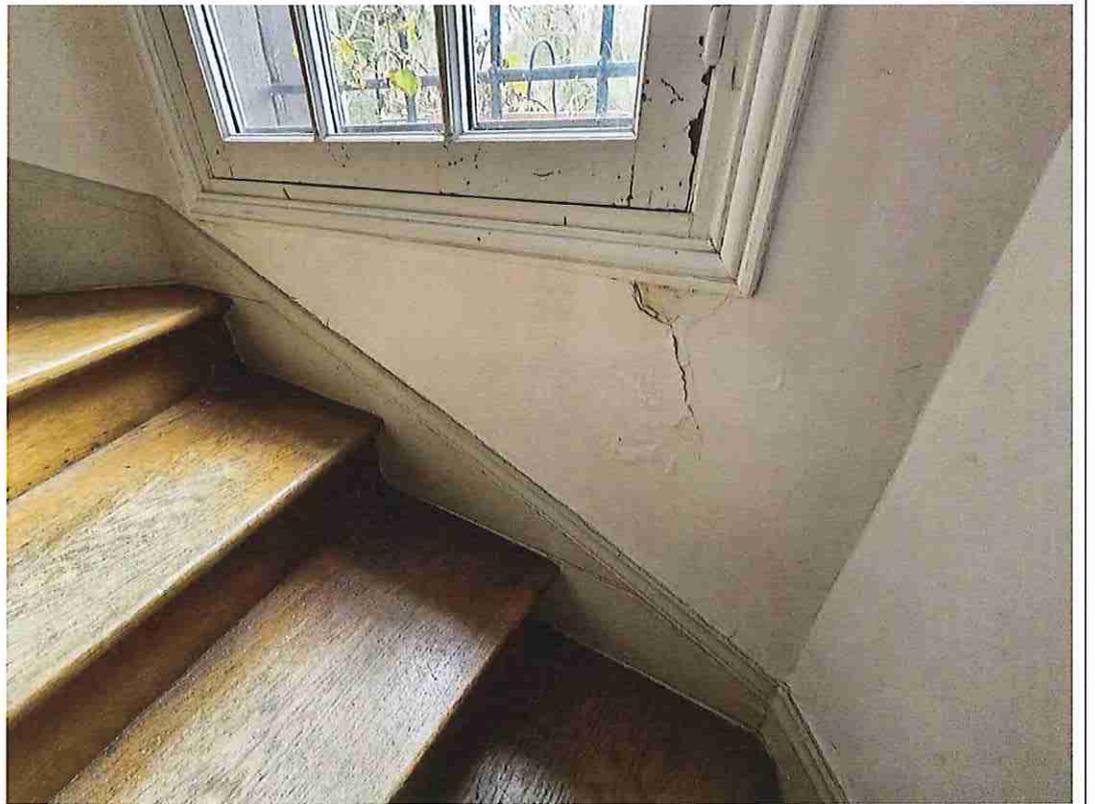
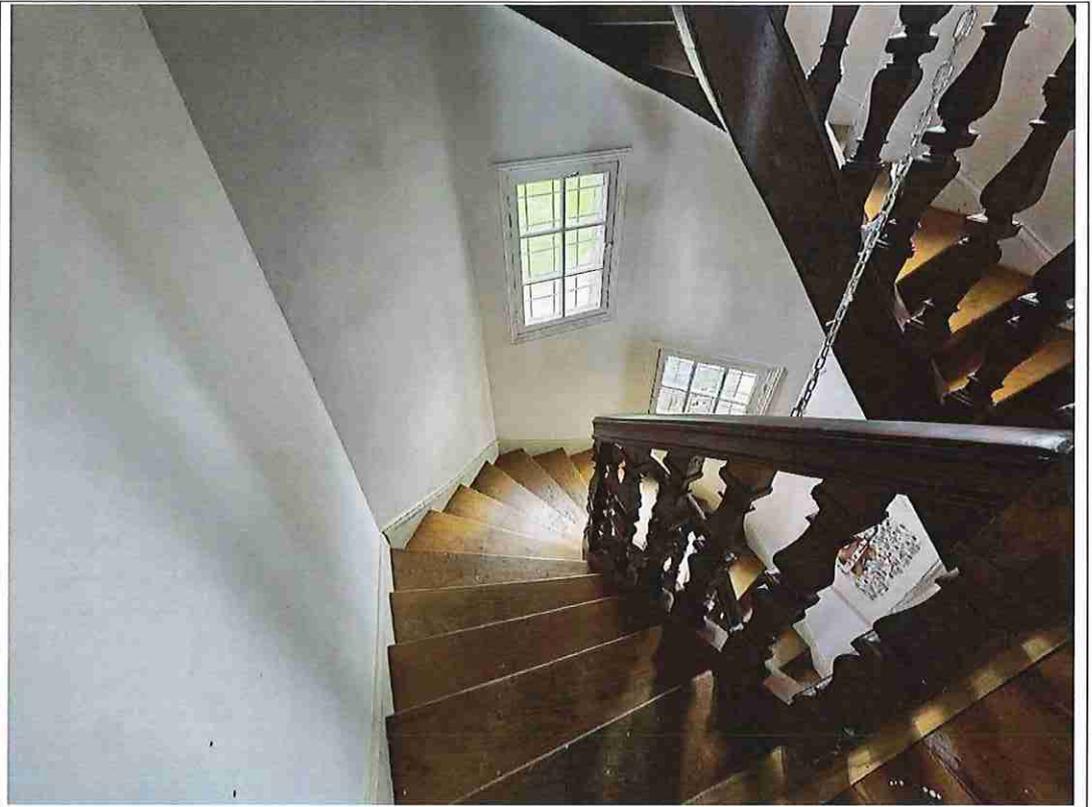
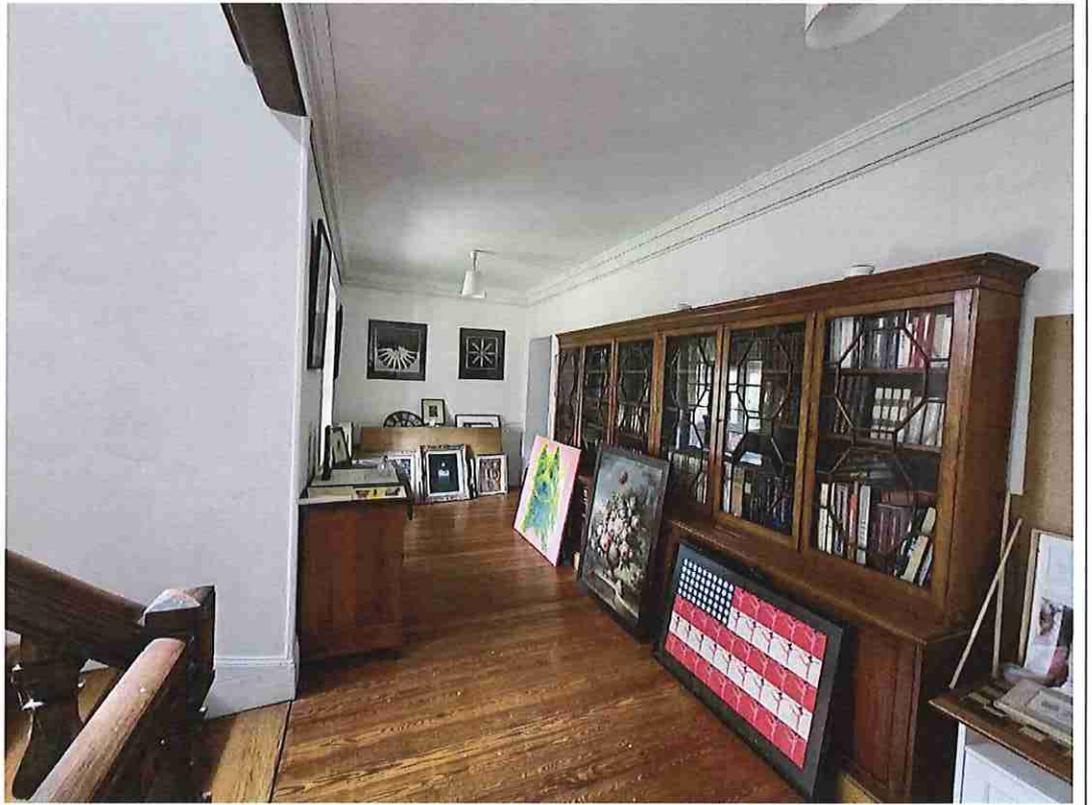
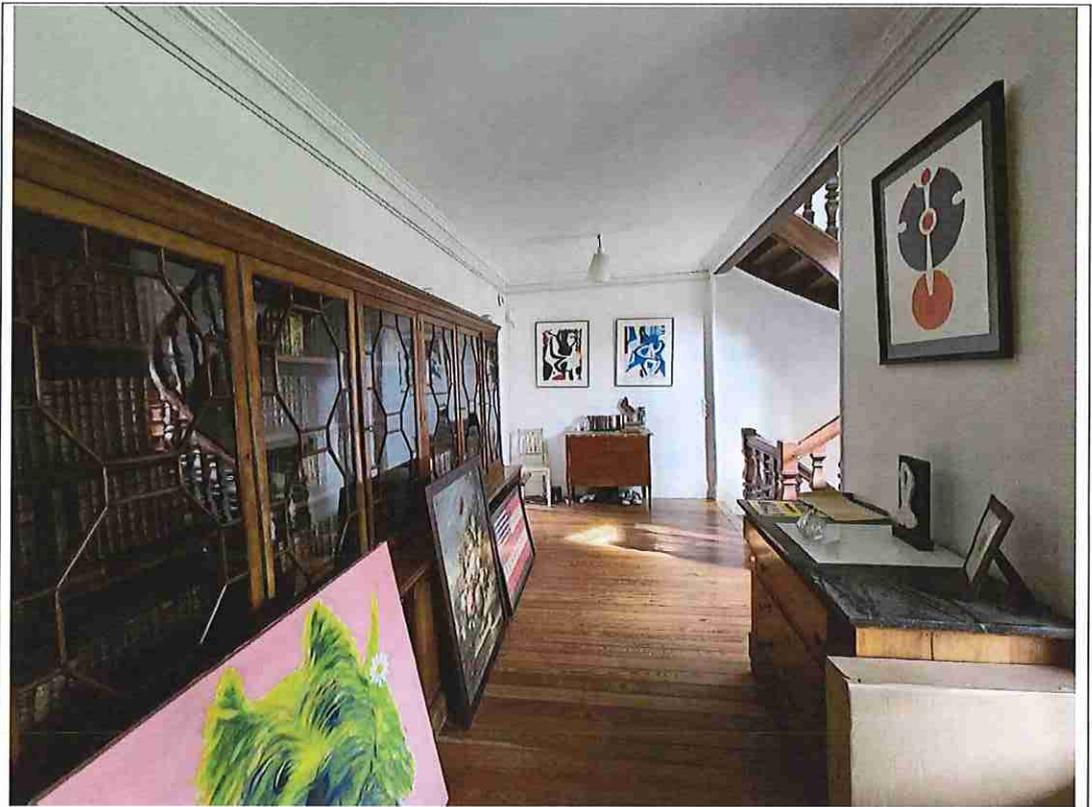
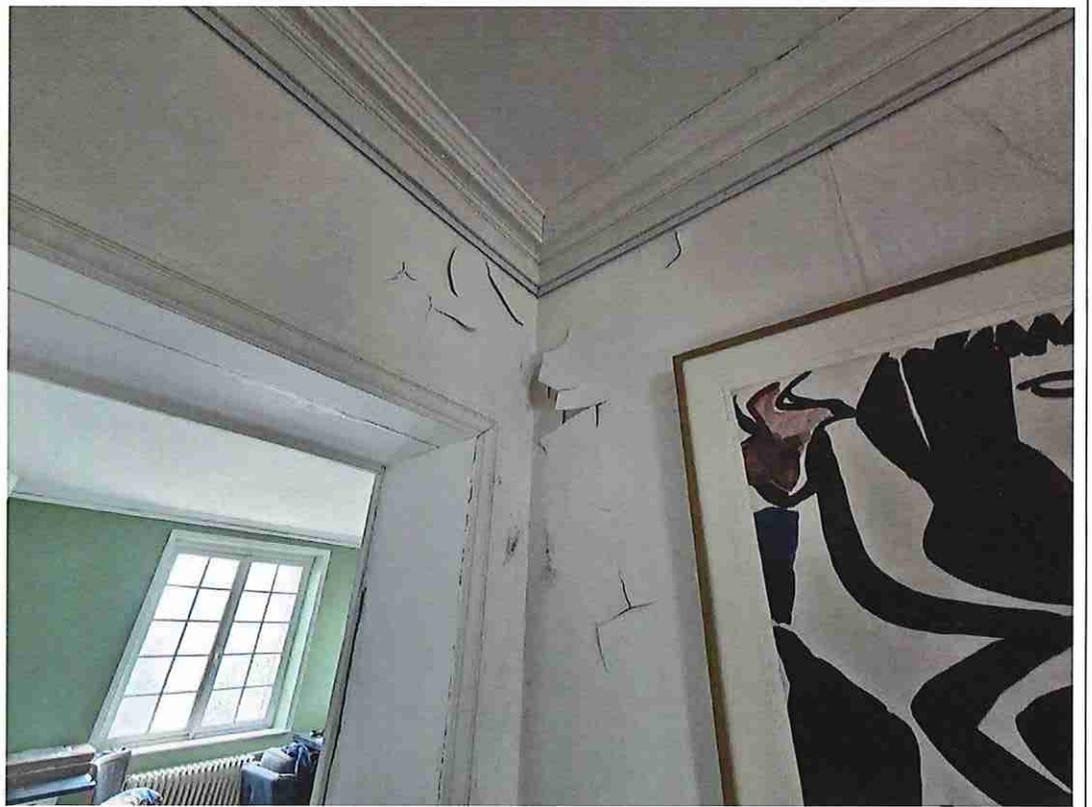
Escaliers menant au premier étage / palier :

Peinture des murs ancienne à l'état d'usage. Une fissure et peinture cloquée au-dessous de l'une d'elles.

Peinture des murs et du plafond à l'état d'usage, particulièrement abîmée à l'angle droit de la pièce.

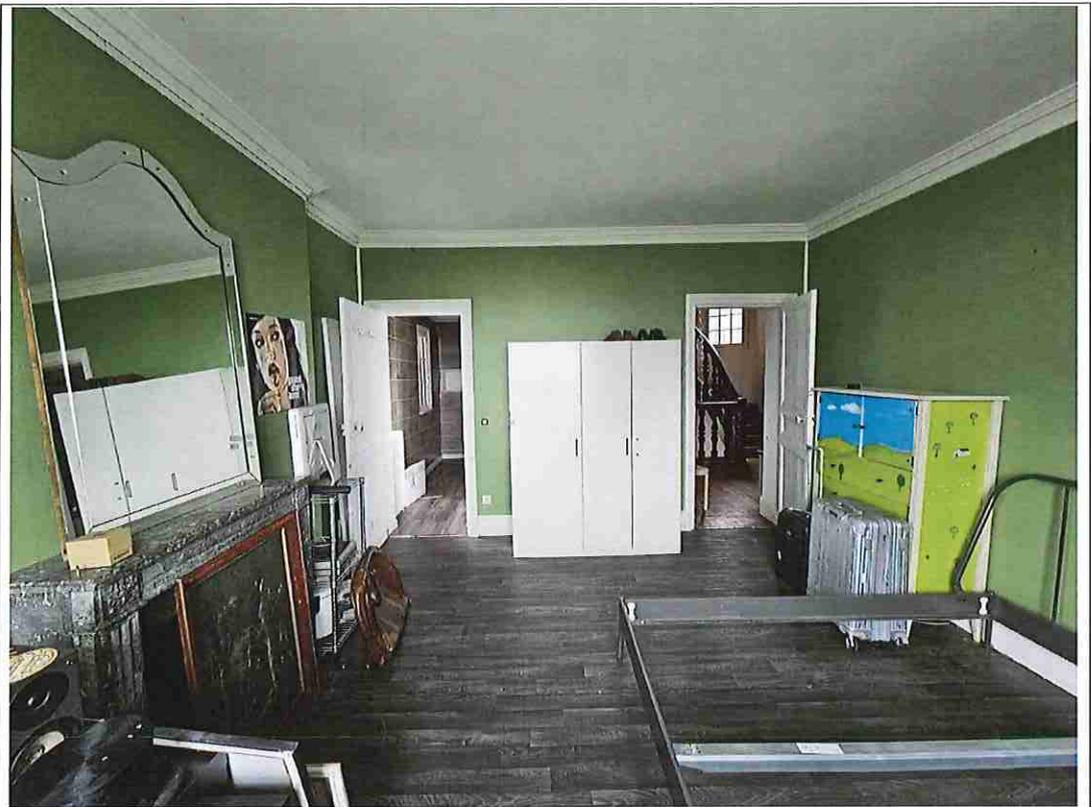
Chambre 1 :

Sol en dalle effet parquet abîmé et partiellement troué.

Papier-peint des murs à l'état d'usage. De nombreuses traces y sont visibles ainsi que quelques trous en partie haute.

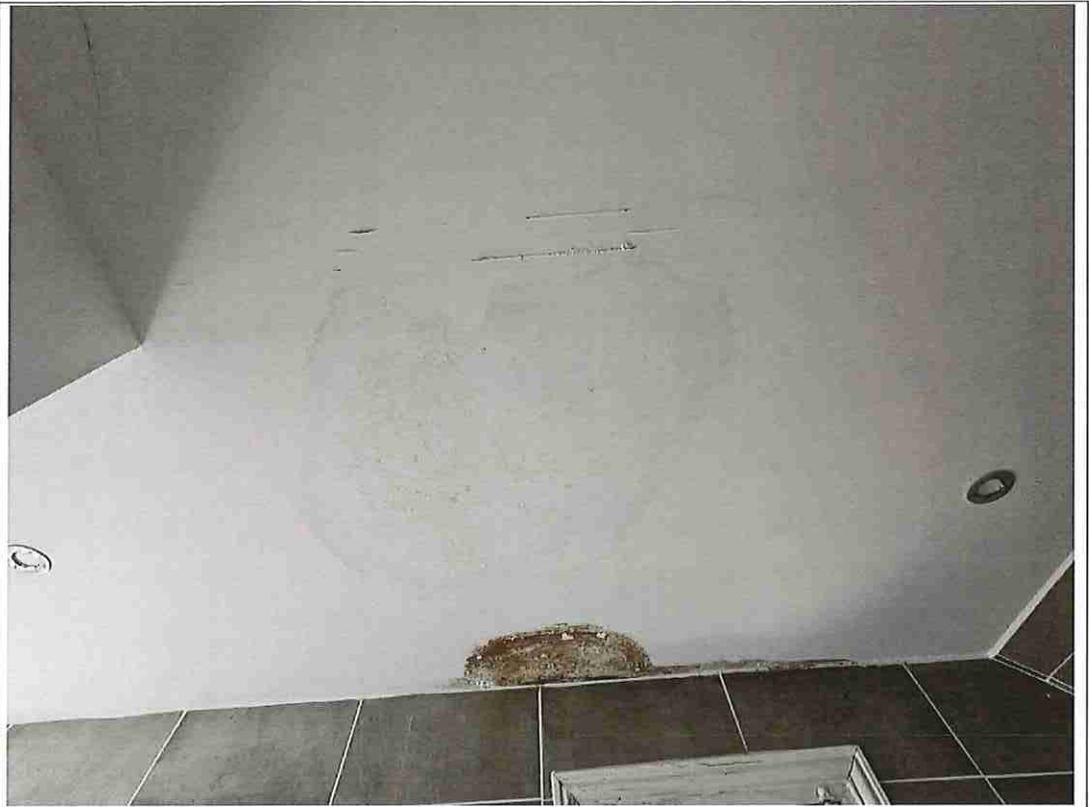
Salle d'eau attenante :

Plafond en peinture en mauvais état. Large auréole d'infiltration d'eau visible au-dessus de l'une des fenêtres.

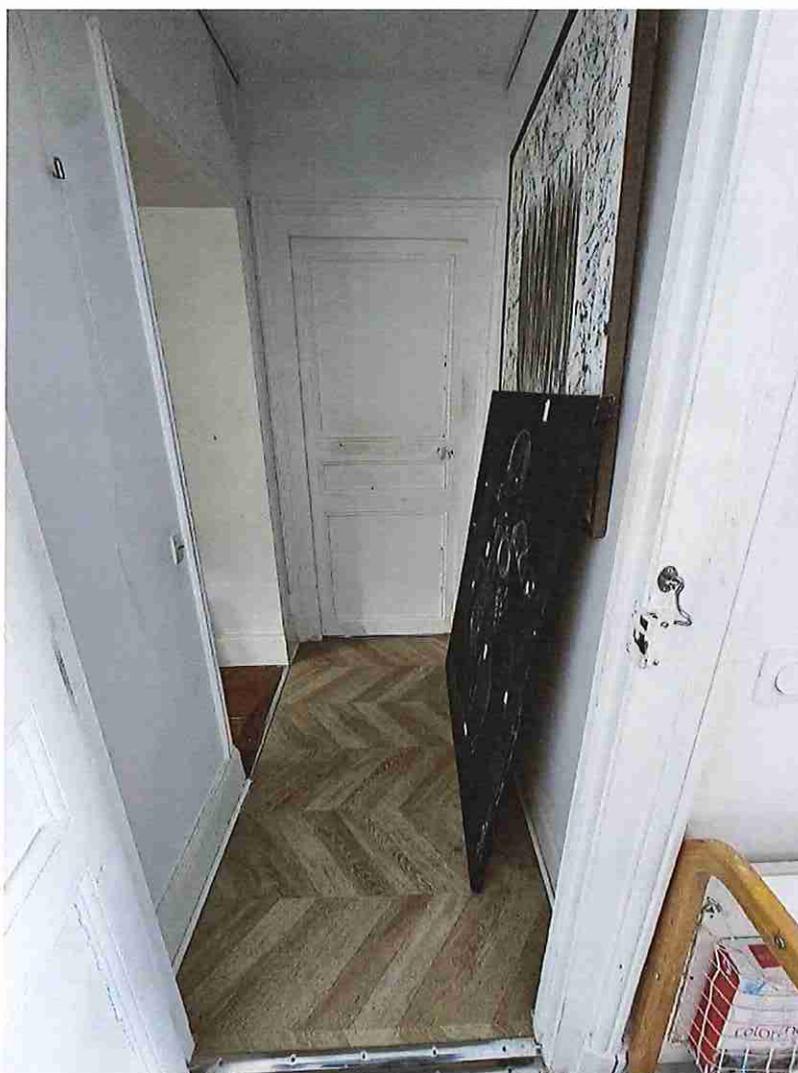
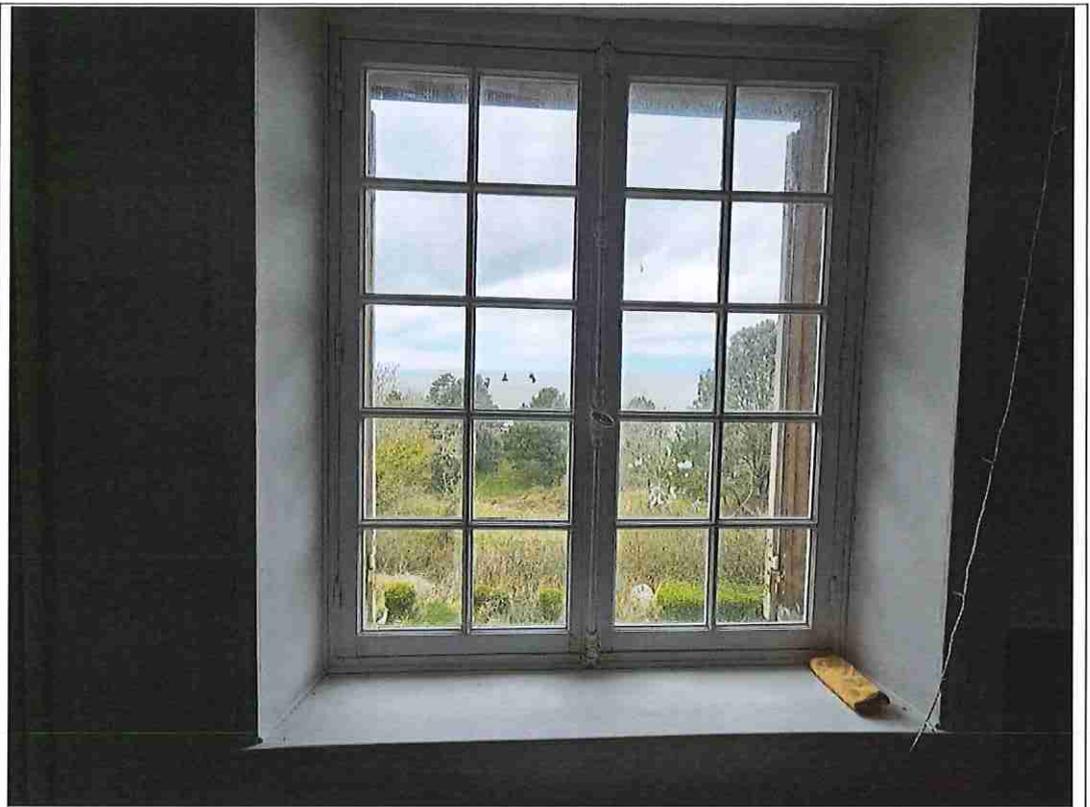
Chambre 2 :

Peinture des murs et du plafond abimée. Fissure et revêtement craquelé au plafond.

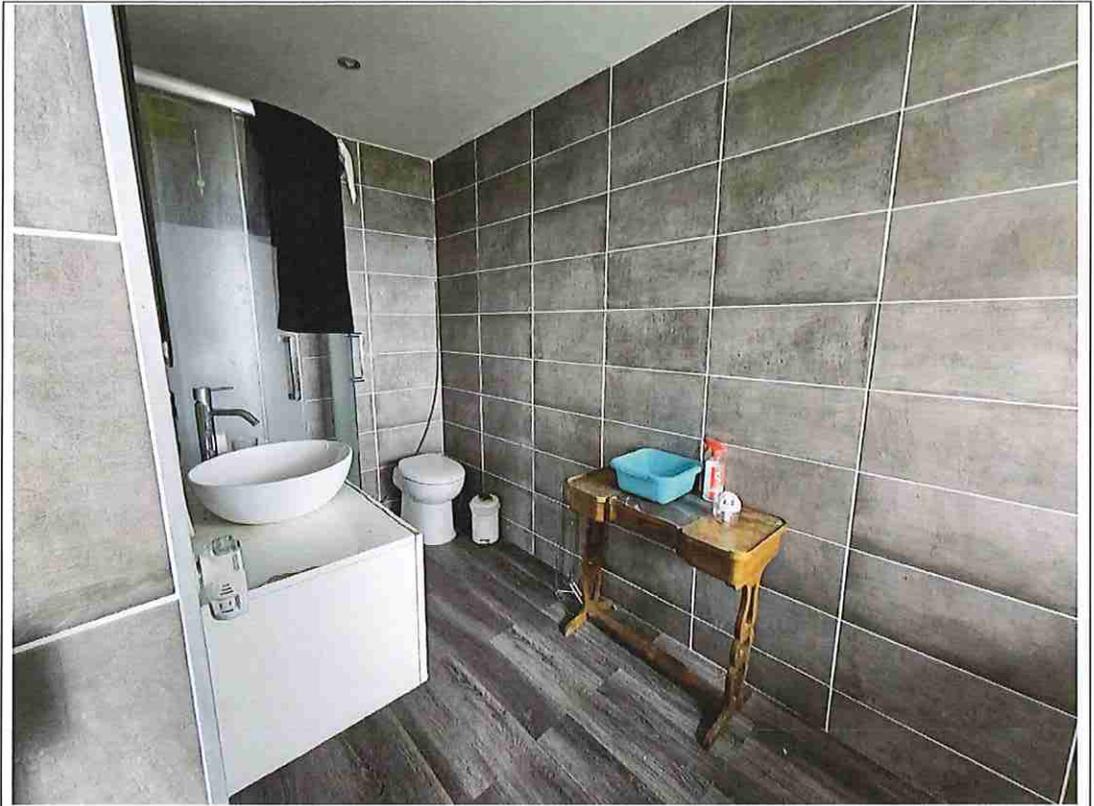
Salle de bain attenante :

Le mur en peinture où est situé la fenêtre est abîmé et fissuré.

- une cabine de douche en mauvais état,
- une cuvette de toilette,
- un meuble vasque en bois en mauvais état,
- un miroir.

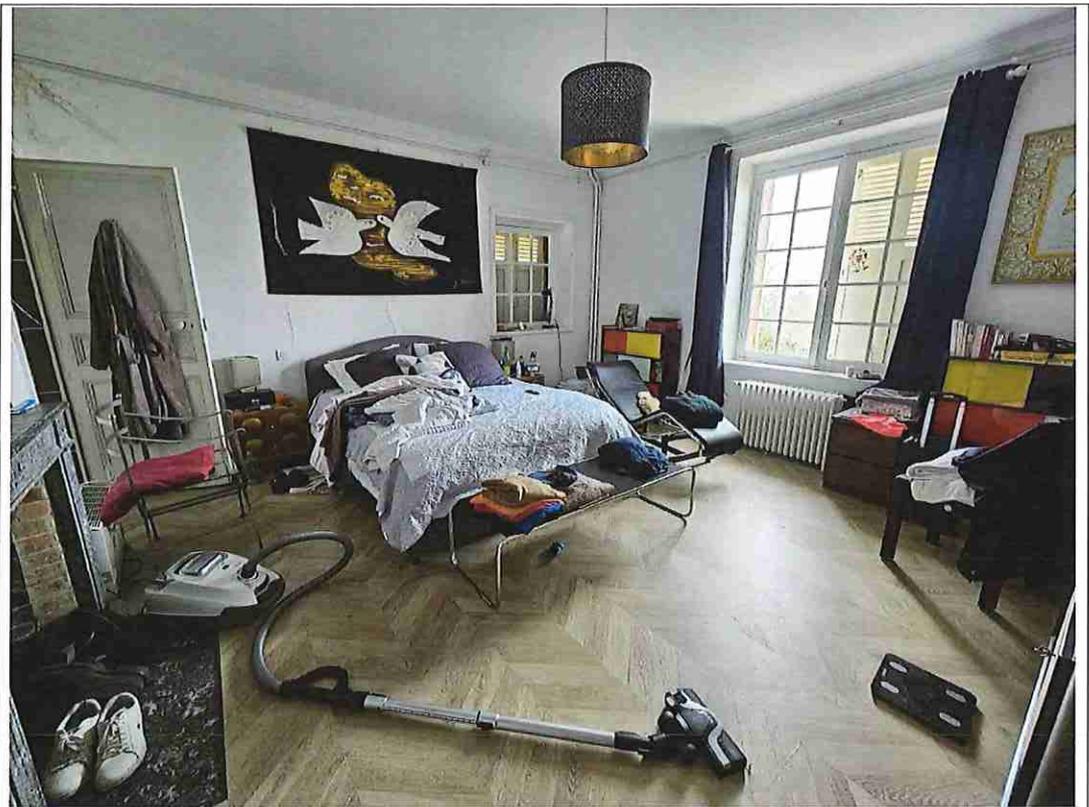
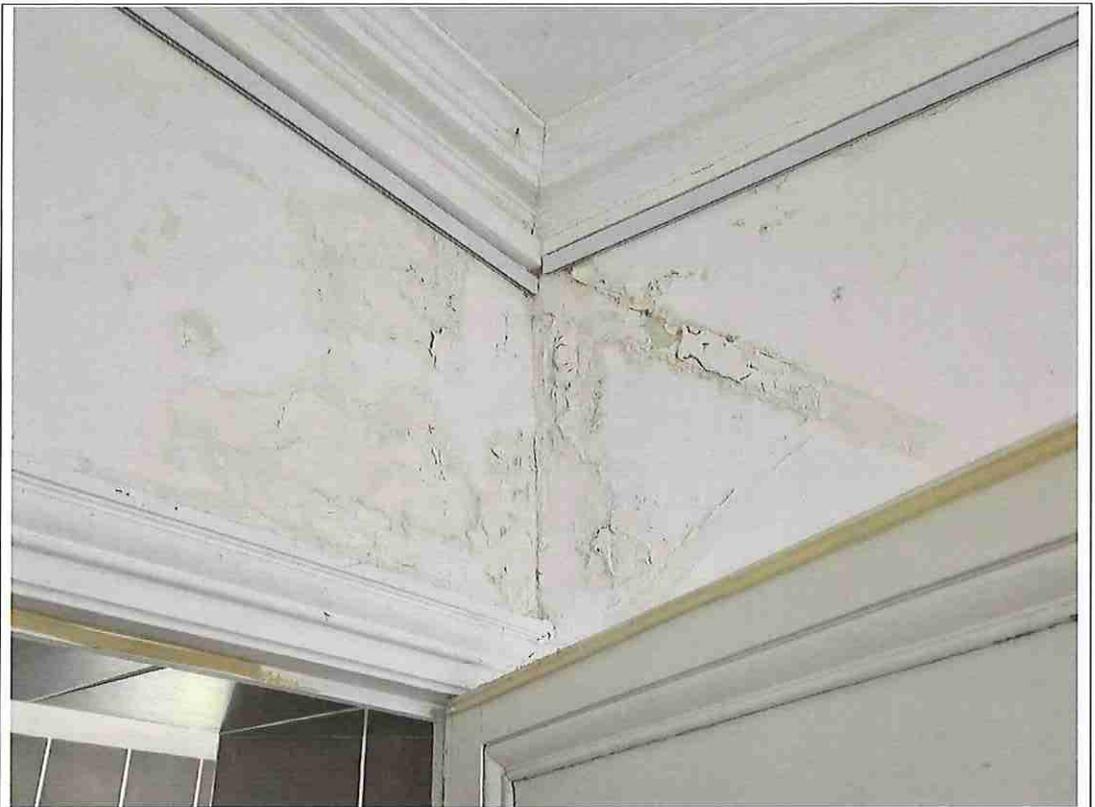
Chambre 3 :

Peinture et enduit des murs très abîmés tachetés suite à un dégât des eaux dans la salle de bain.

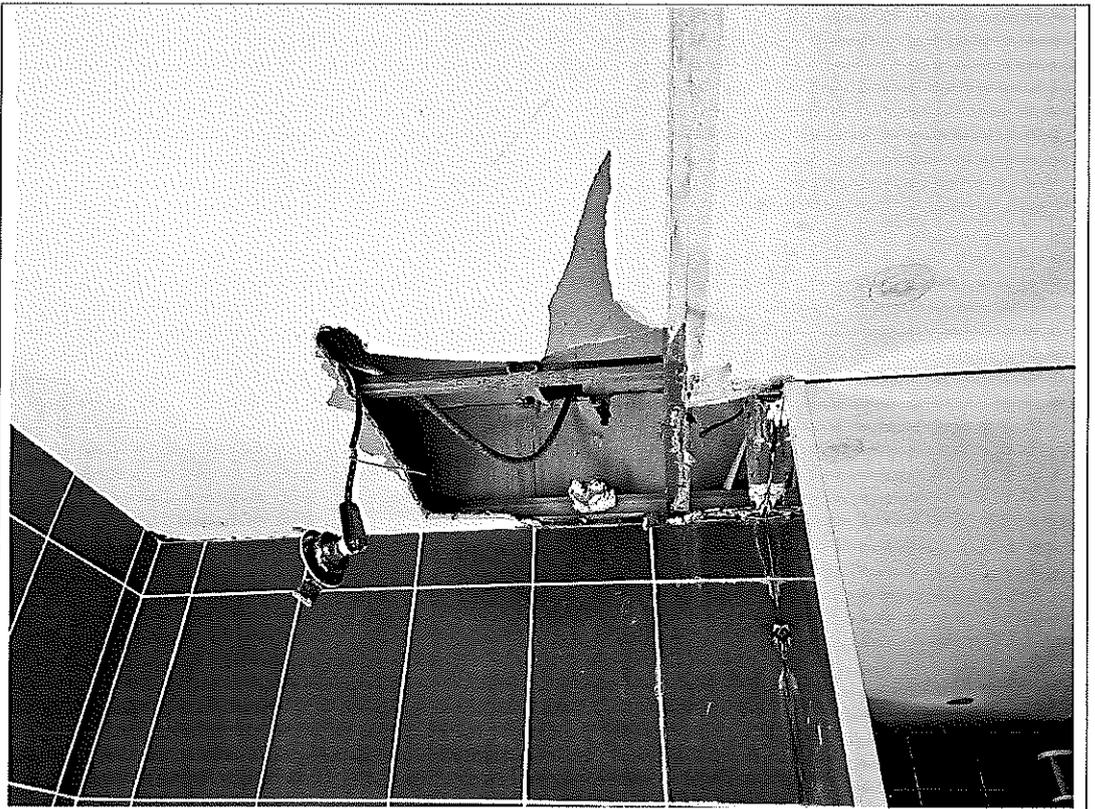
Salle d'eau attenante :

La porte d'accès à la salle d'eau est cloquée et piquetée de multiples points noirâtres.

Le plafond en peinture est abîmé et complètement noirci à l'un de ses angles.

Des trous sont visibles dans les cloisons suite à des travaux.

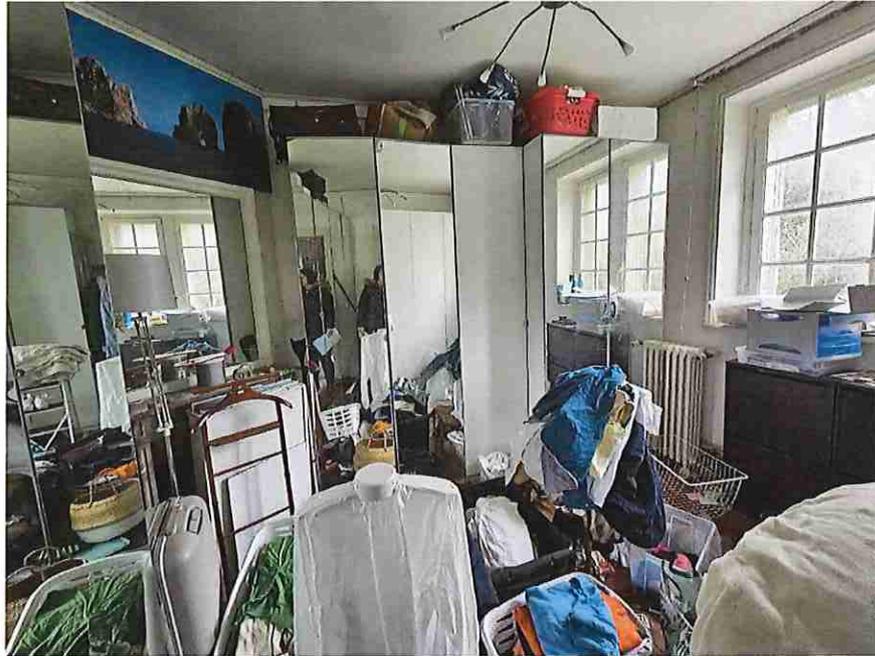
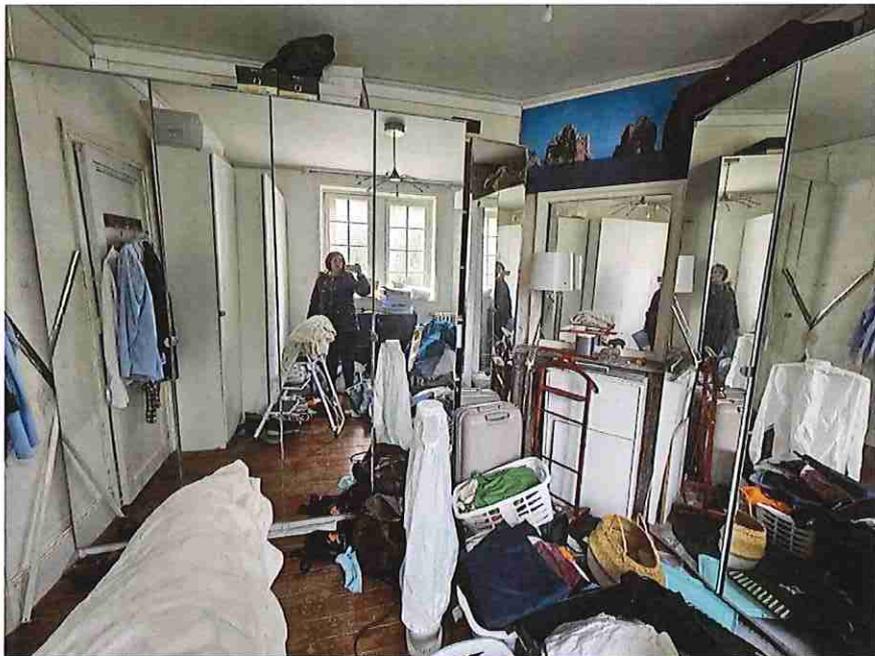
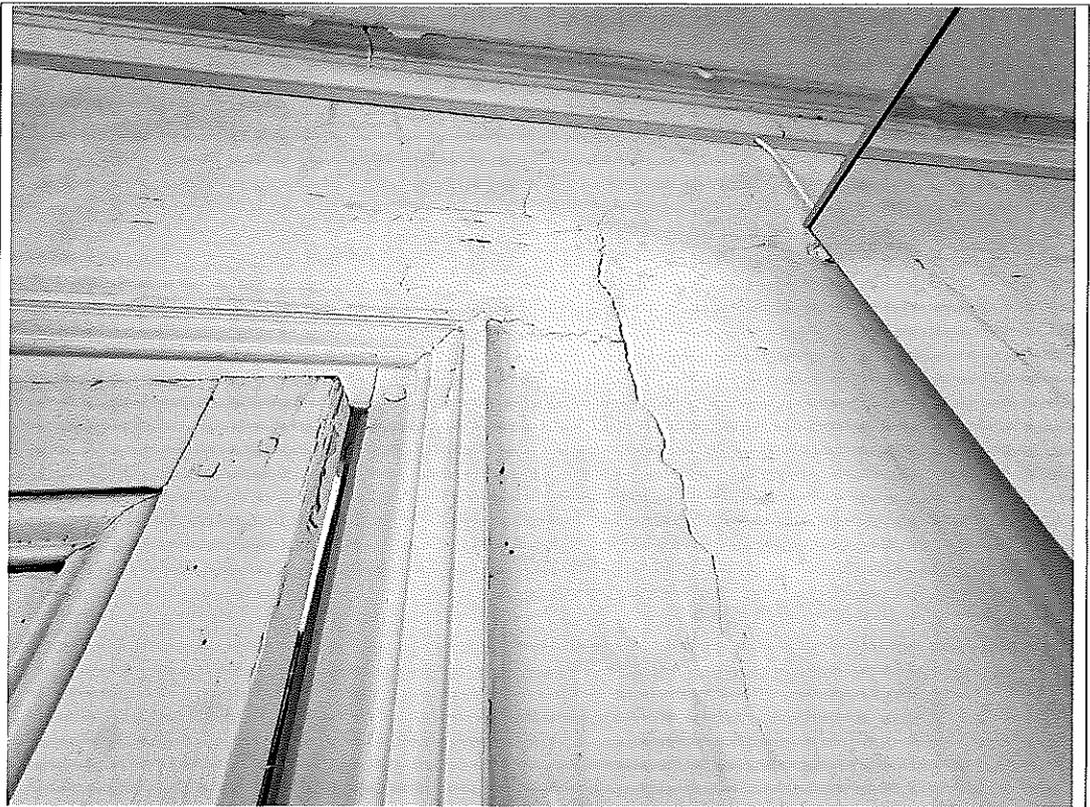
Dressing attenant :

Quelques fissures visibles sur les murs notamment sur les pourtours du bâti de la porte.

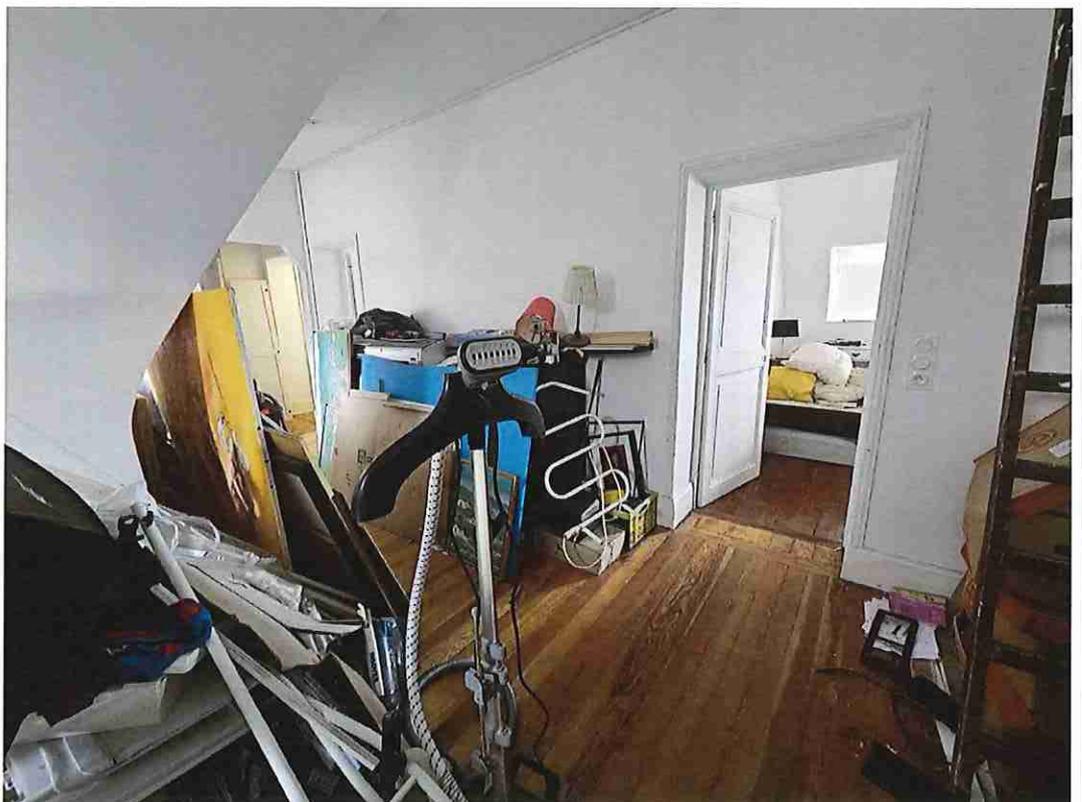
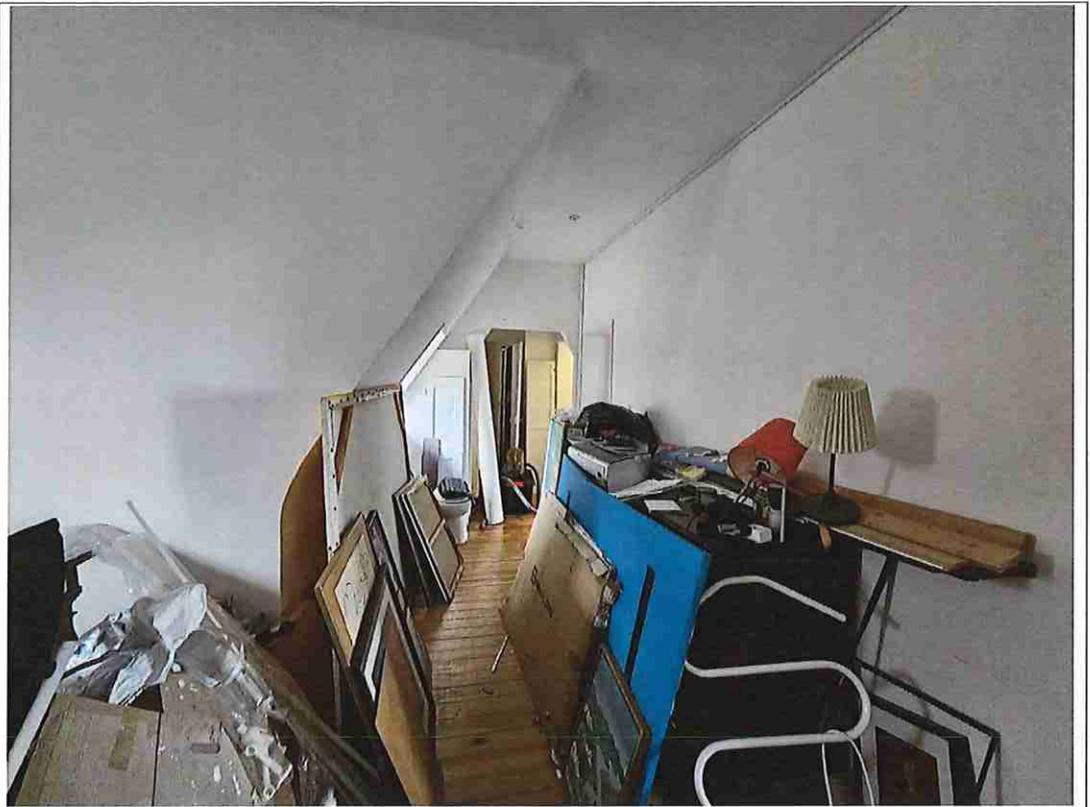
Palier :

Sol en parquet ancien. Ecart important visible entre certaines lattes de parquet.

Murs et plafond en peinture laquelle est partiellement cloquée et écaillée suite à dégâts des eaux. Quelques fissures visibles sur les murs.
