**ACTE
DE COMMISSAIRE
DE
JUSTICE**

PROCES VERBAL DE DESCRIPTION

34 route du Littoral à VILLERVILLE (14113)

La propriété exclusive et particulière d'un manoir avec jardin clos et d'une maison de gardien.

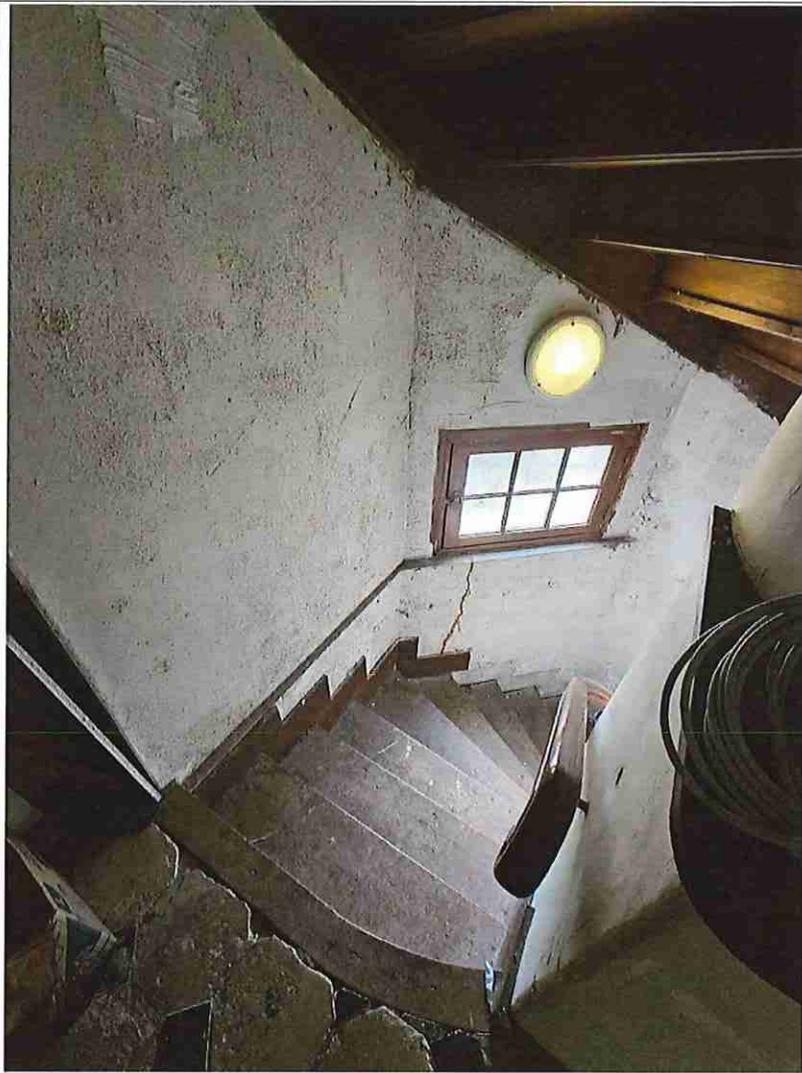
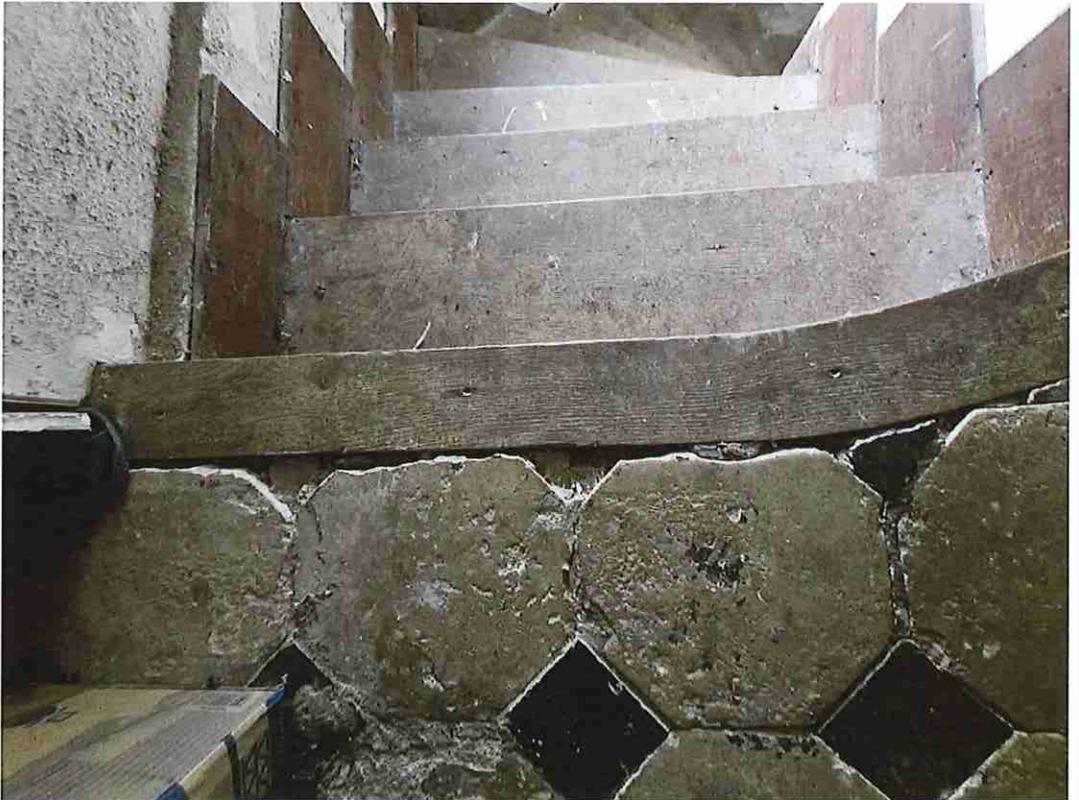
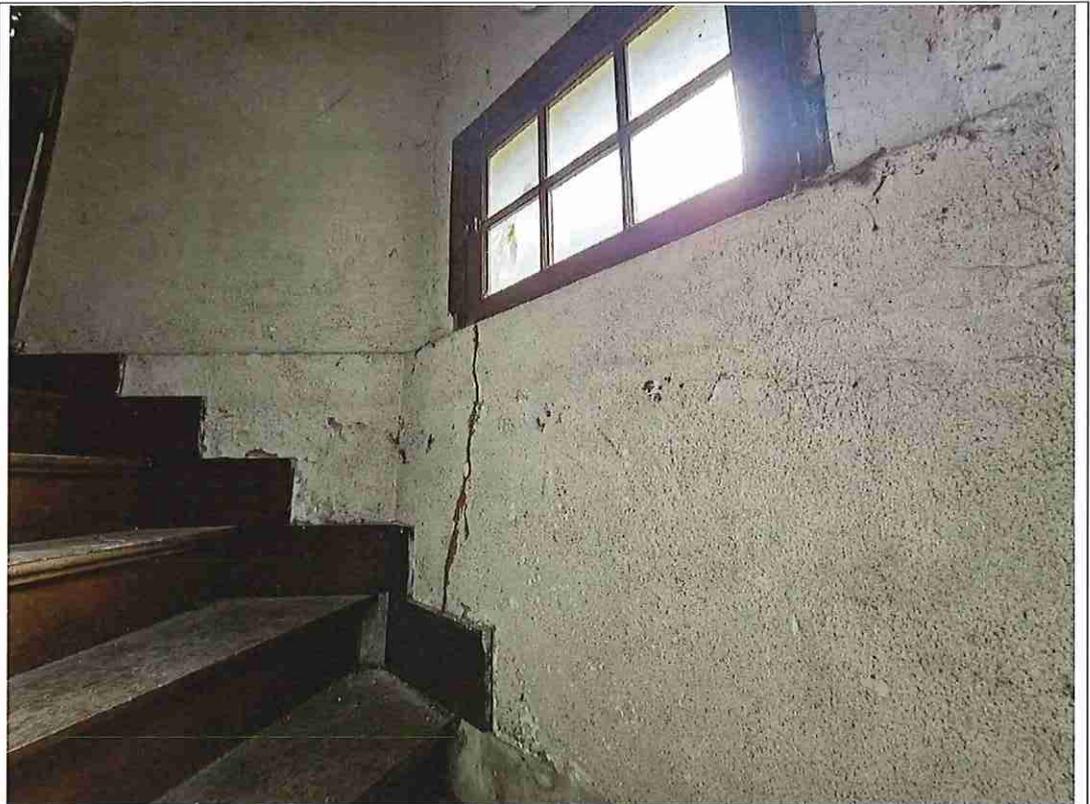
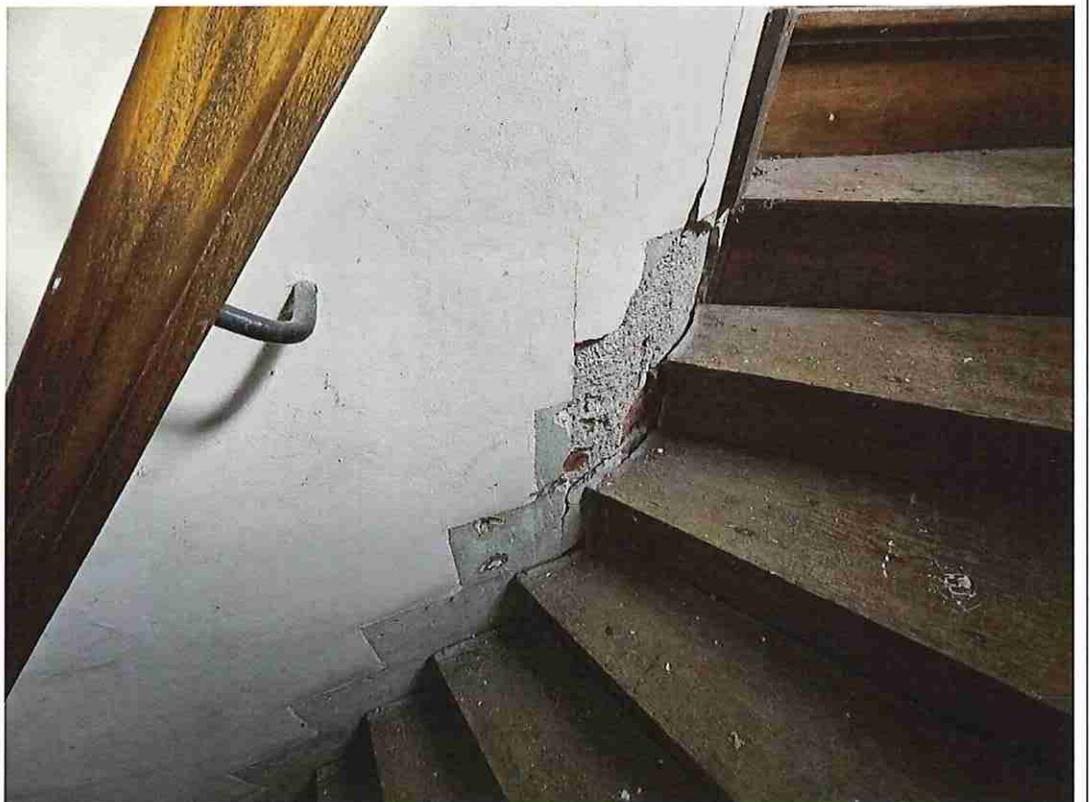
Cage d'escalier et palier du sous-sol :

Escalier en bois et sa main-courante. Marches abîmées et tachetées en mauvais ét.

Murs à l'état brut partiellement cassés. Une lézarde au niveau de la fenêtre.

Pièce palière : Pièce très encombrée. Sol en tomettes anciennes partiellement fissurées. Murs à l'état brut. Il y a un ballon d'eau chaude ancien.

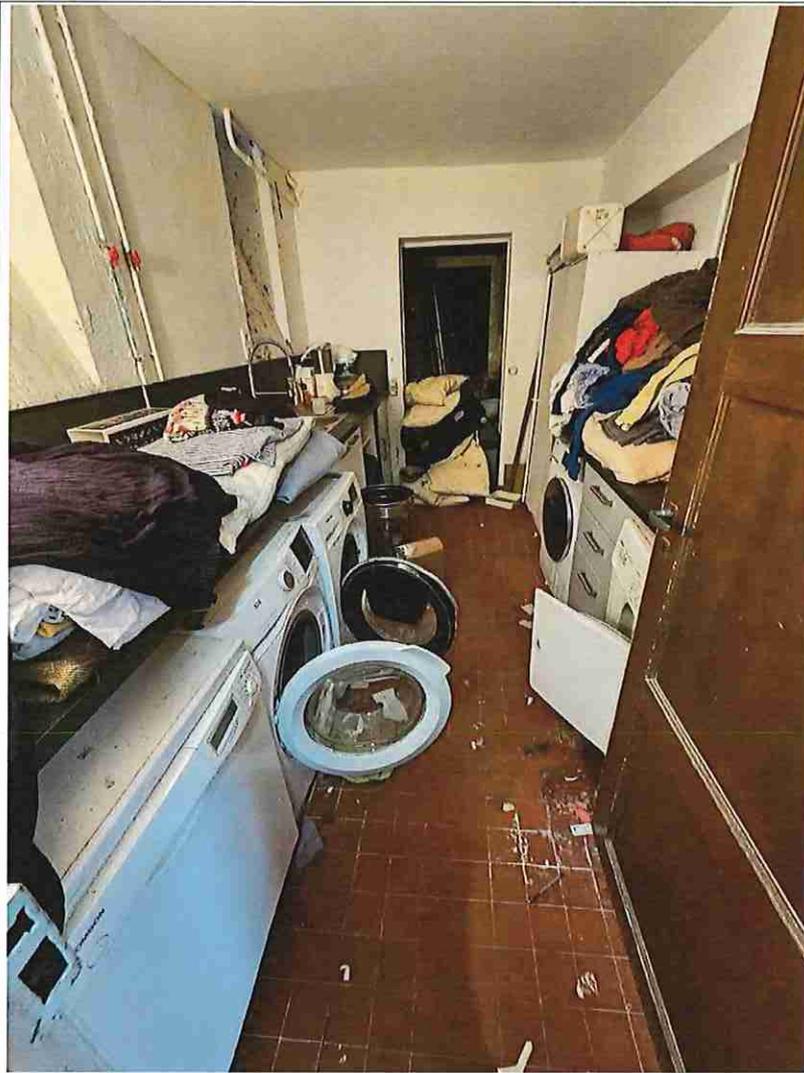
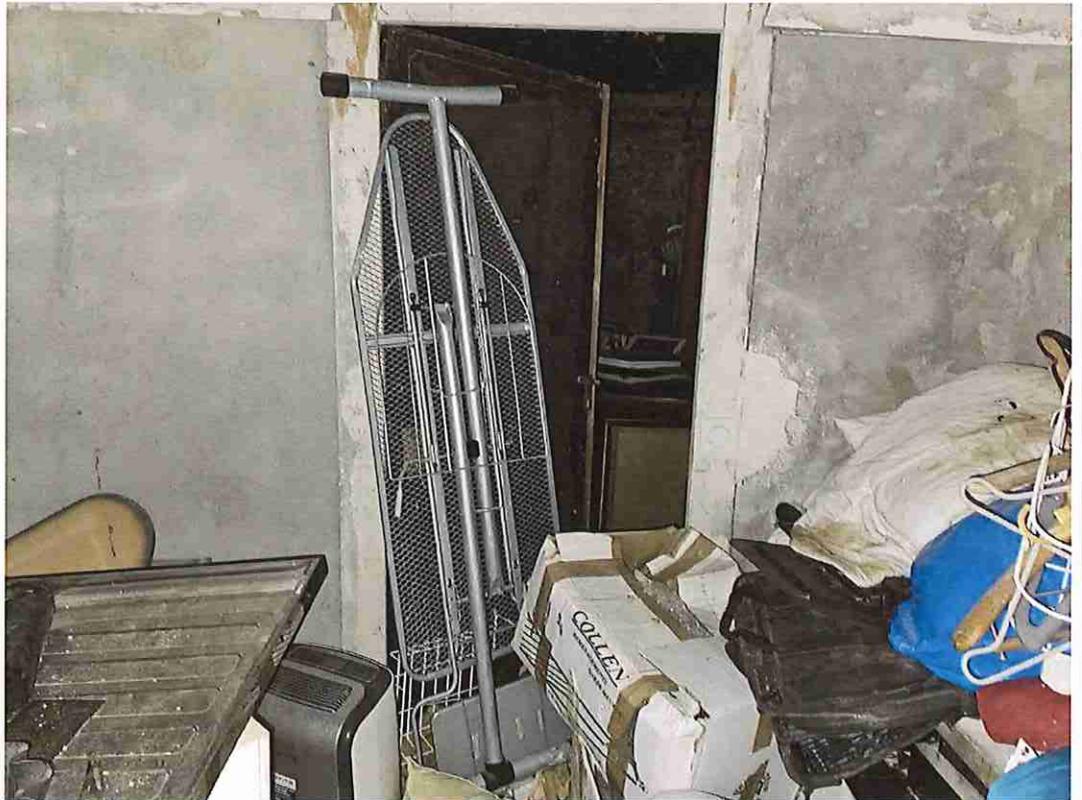
Buanderie :

Sol en carrelage ancien partiellement fissuré.

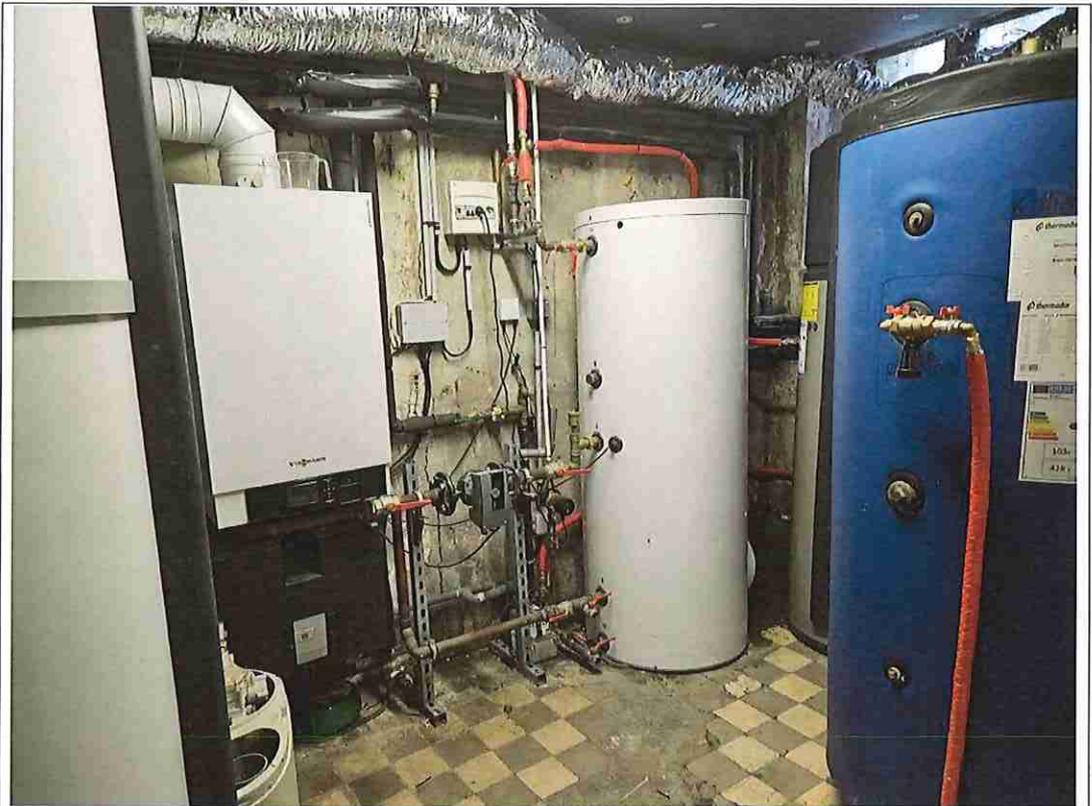
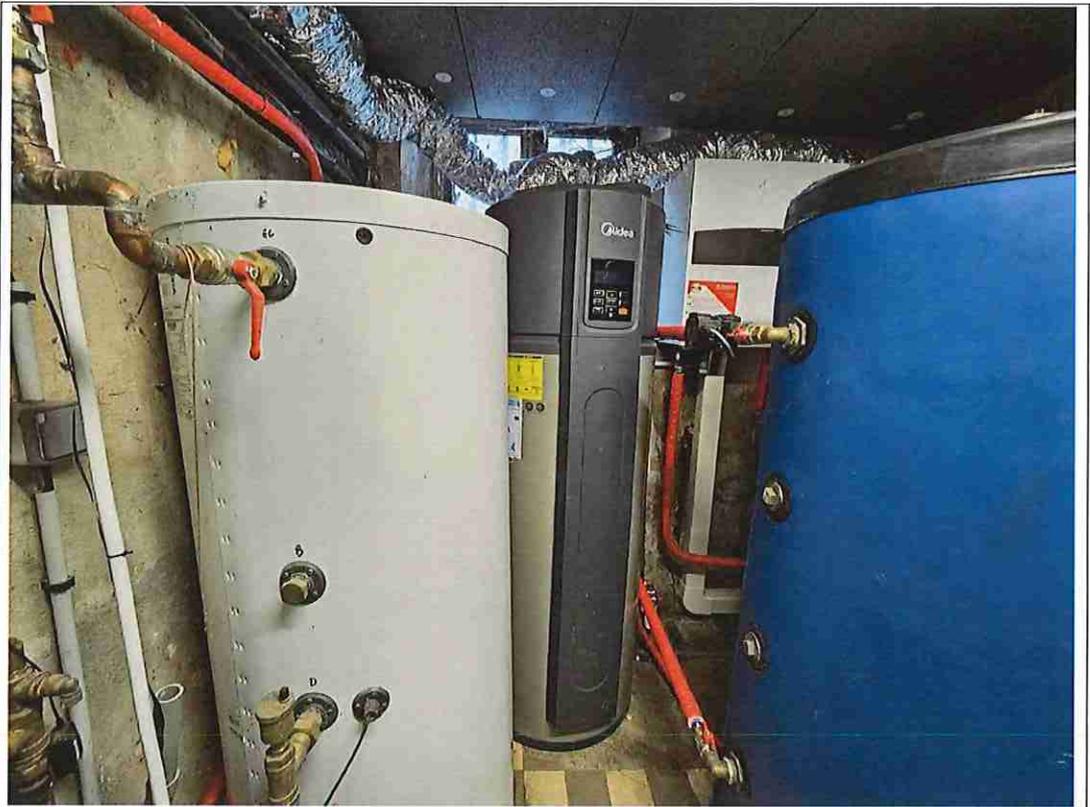
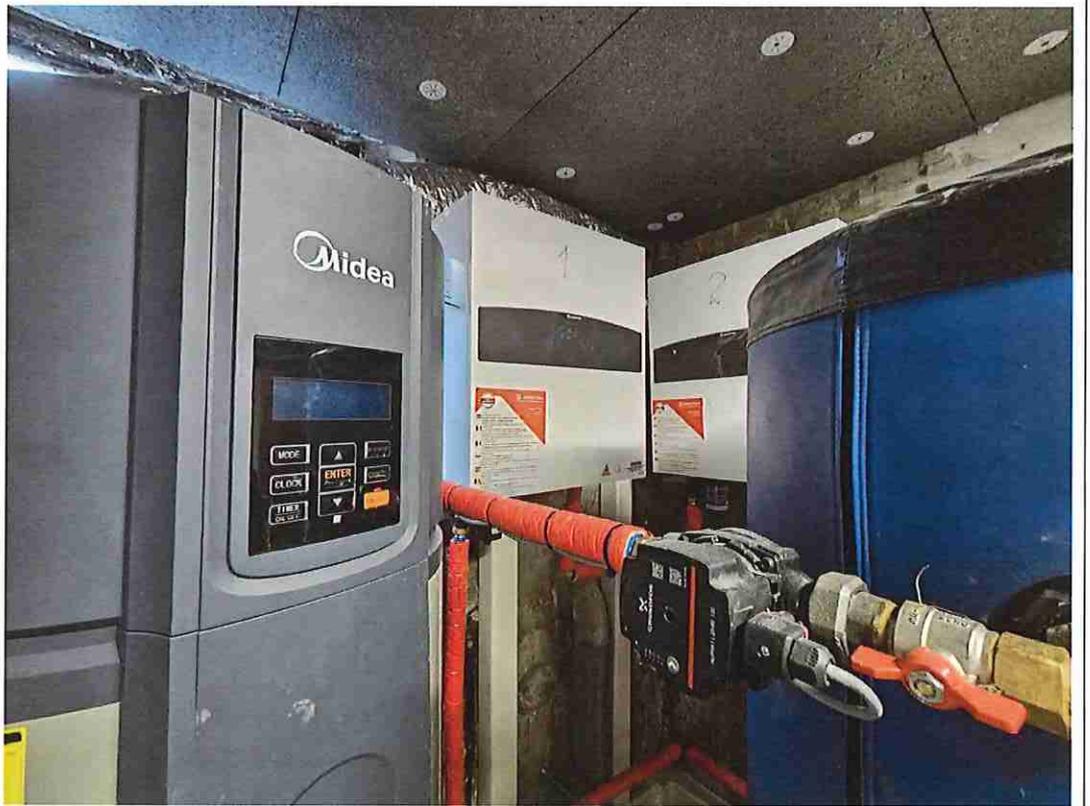
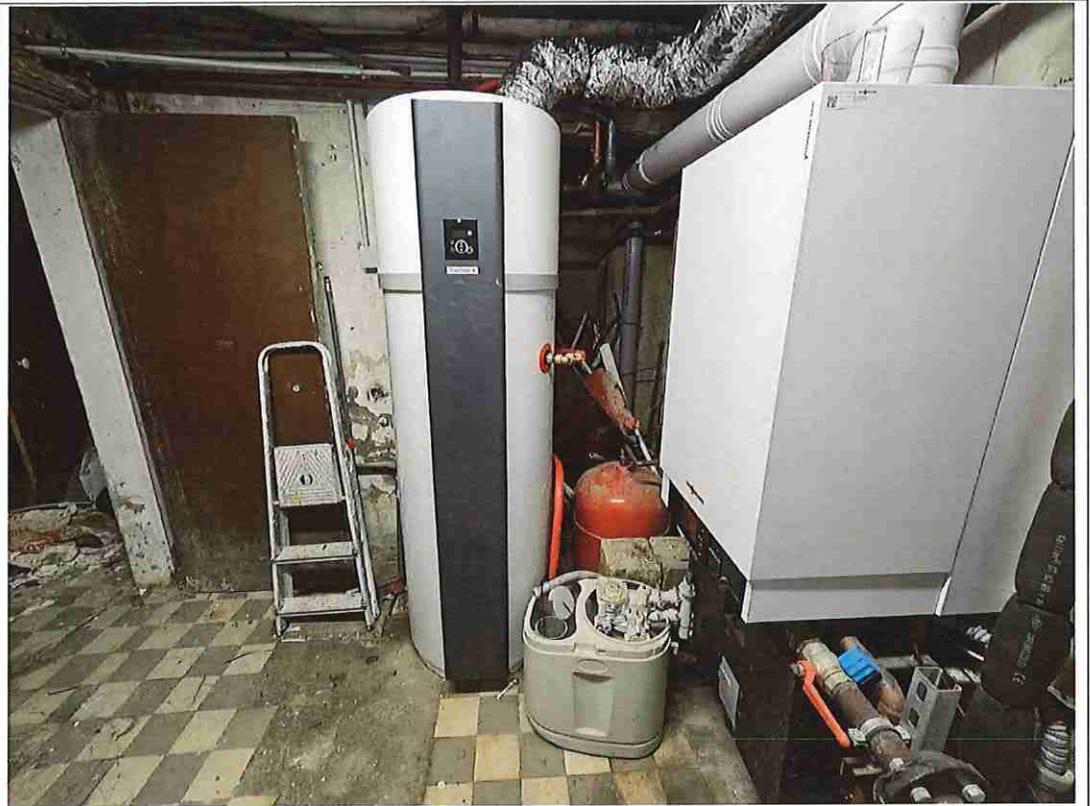
Salle des machines :

Sol partiellement carrelé et très abîmé.

Murs à l'état brut. Fissures multiples et lézarde importante ainsi que des trous.

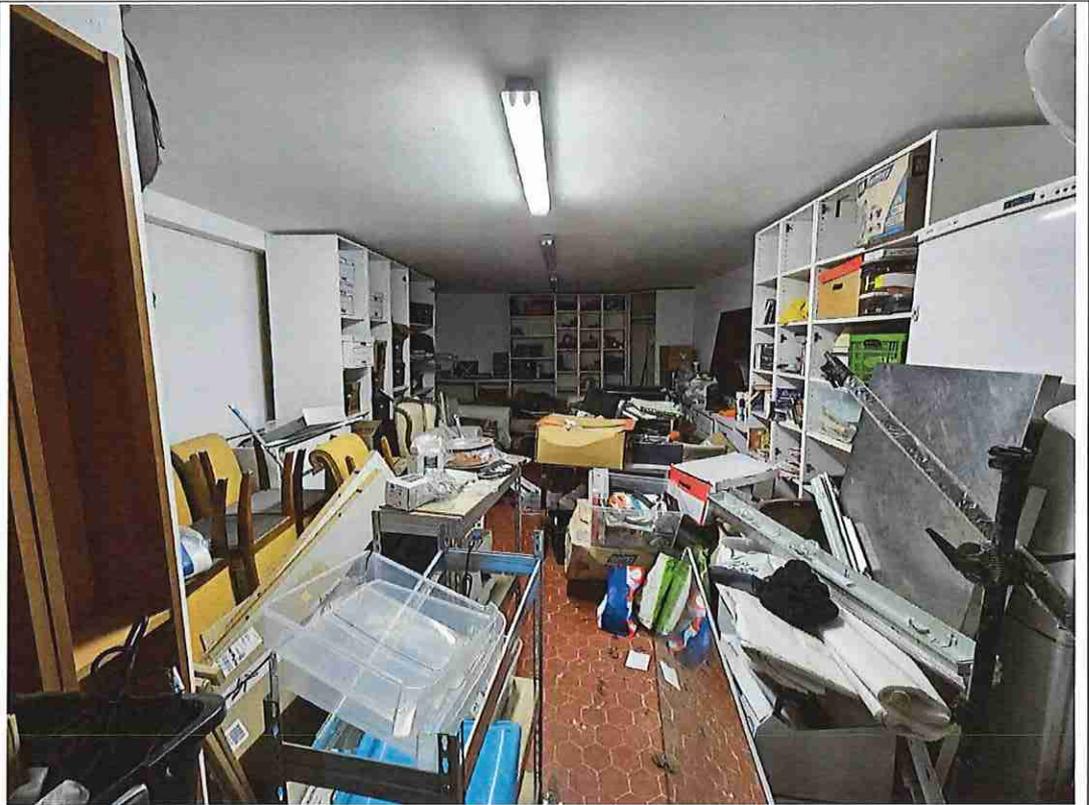
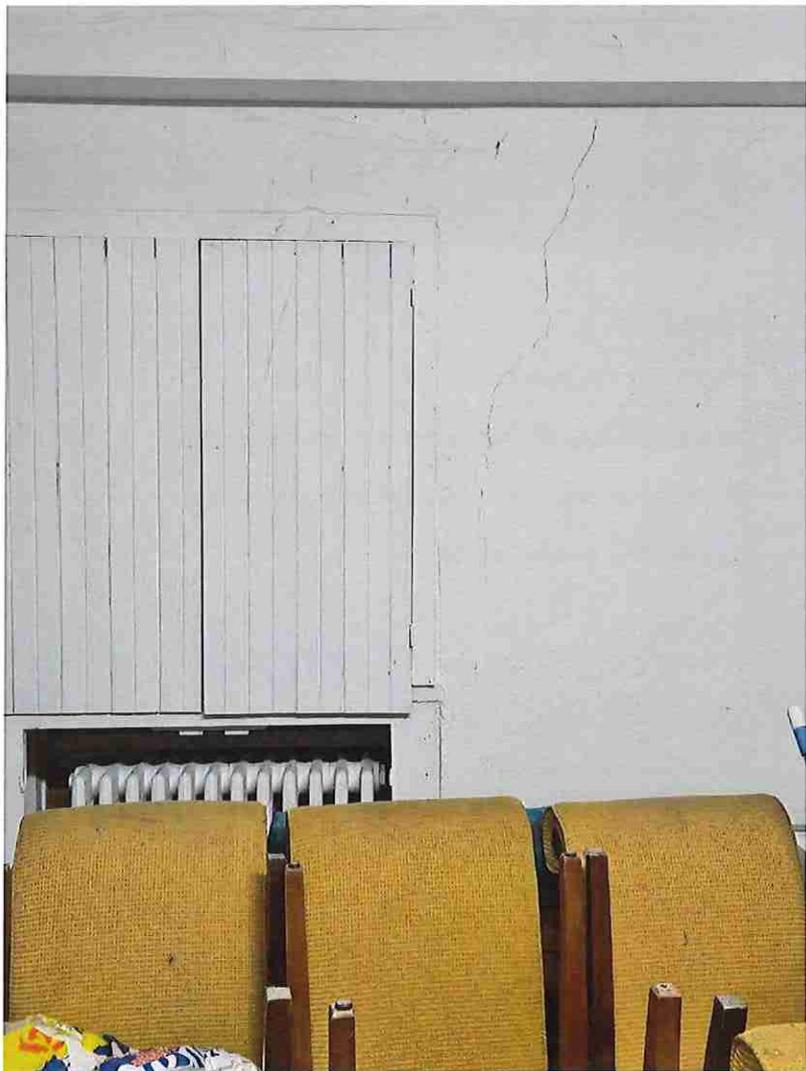
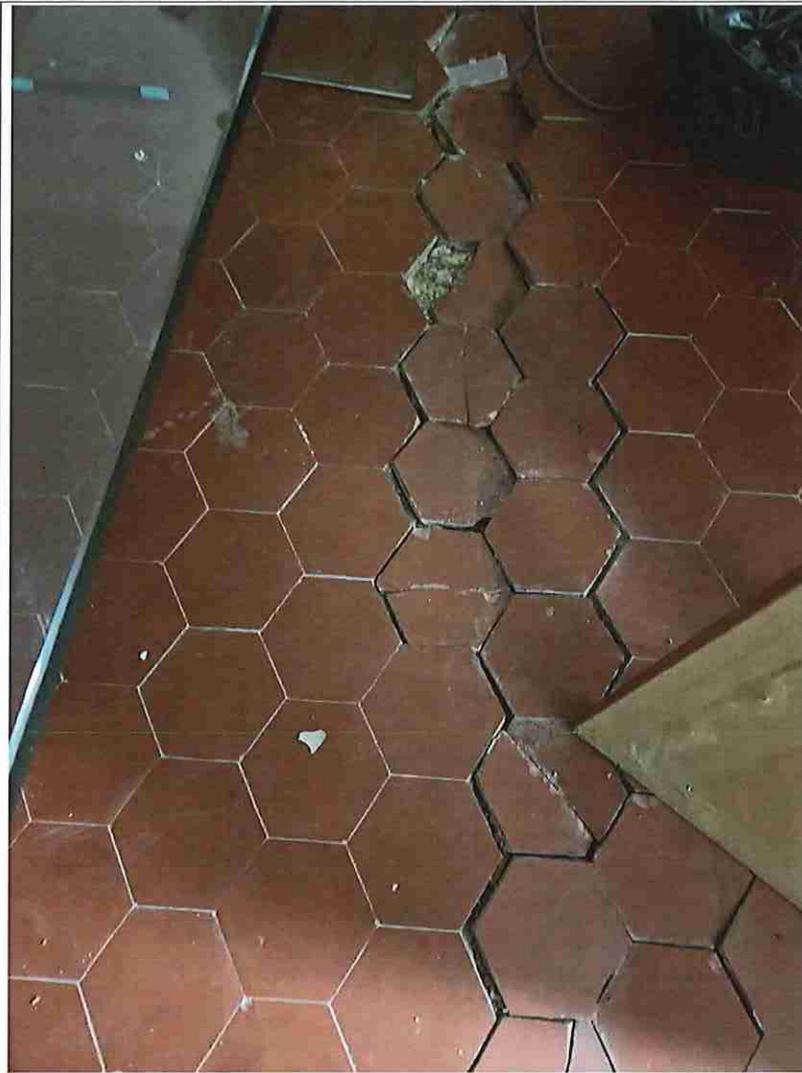
Pièce 2 :

Sol en tomettes anciennes. Plusieurs carreaux cassés et une bande se décolle créant un petit dénivelé.

Murs et plafond en peinture en bon état général. Quelques fissures visibles.

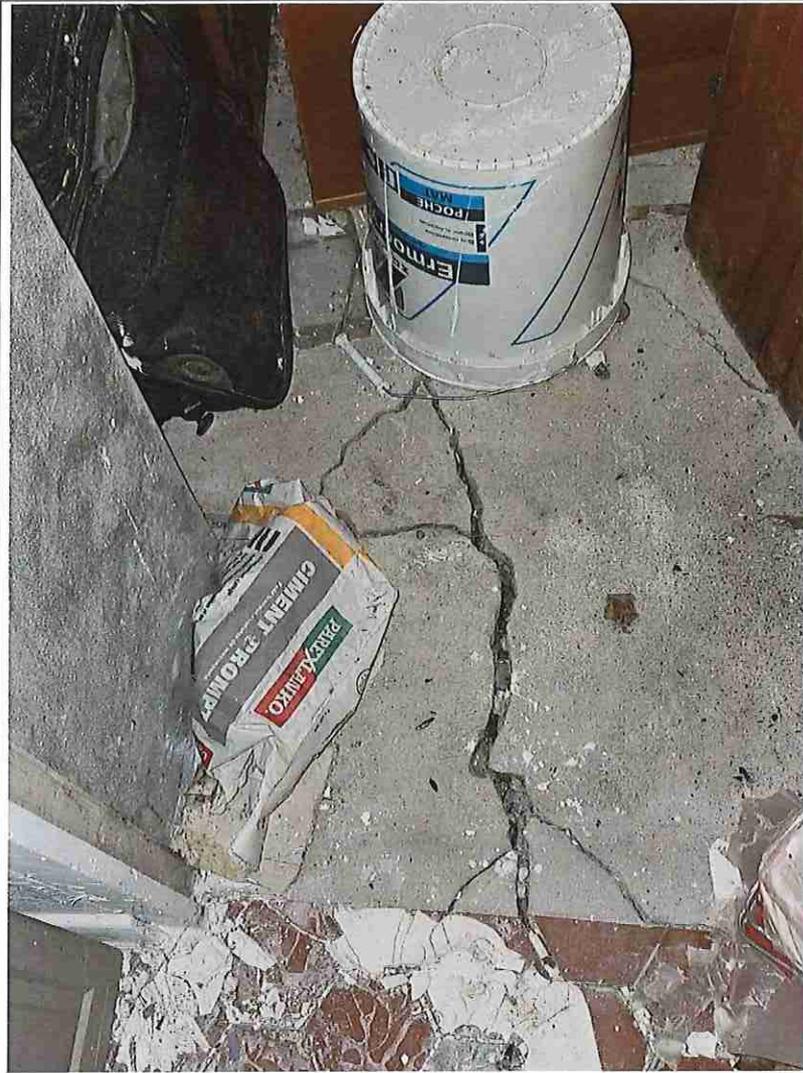
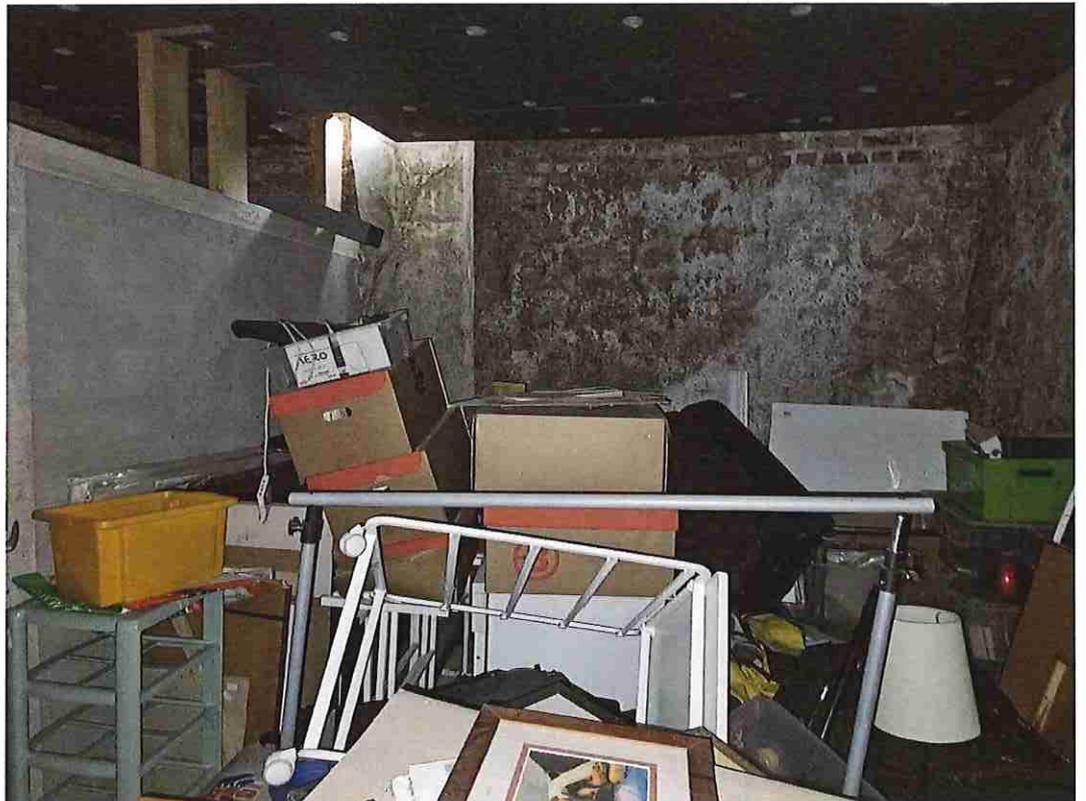
Pièce 3 :

La dalle de béton au sol est complètement fissurée et cassée.

Les murs sont en pierres brutes. Des fissures sont visibles.

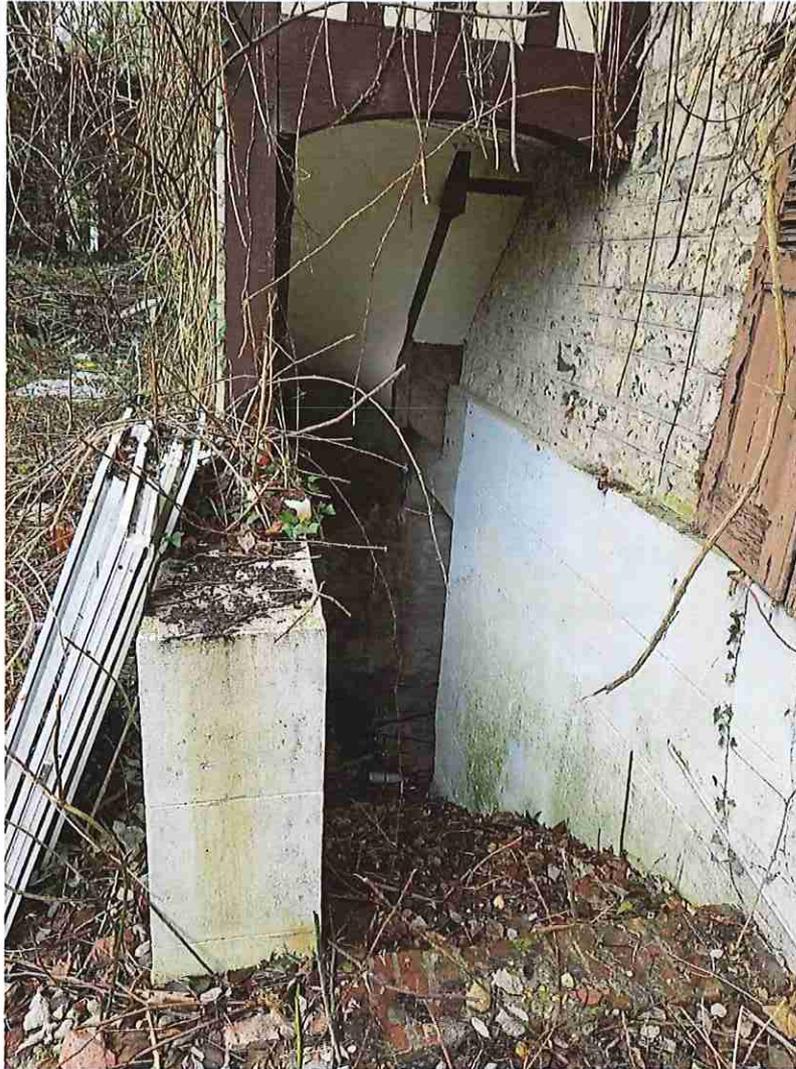
La cave :

Escalier d'accès en brique fissuré et en mauvais état.
Sol en béton.

Murs en pierres brutes partiellement fissurés. Un trou important est visible au fond de la pièce dans l'un des murs.
Fissures et lézardes profondes multiples apparentes.

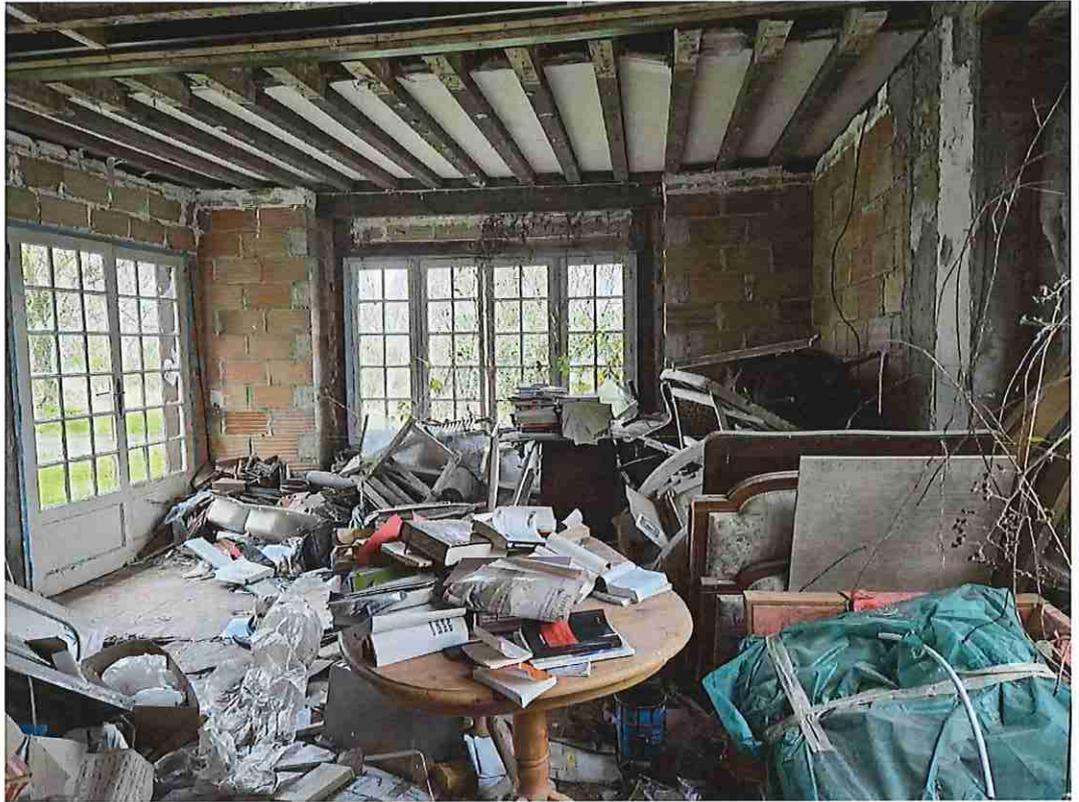
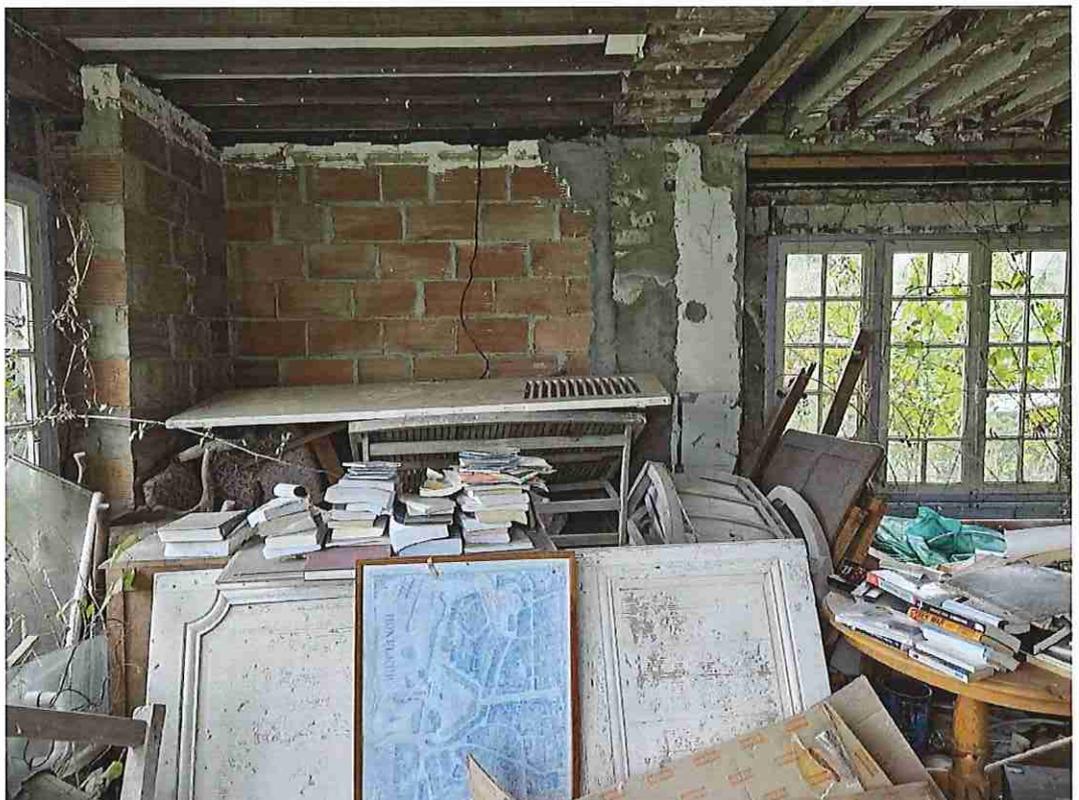
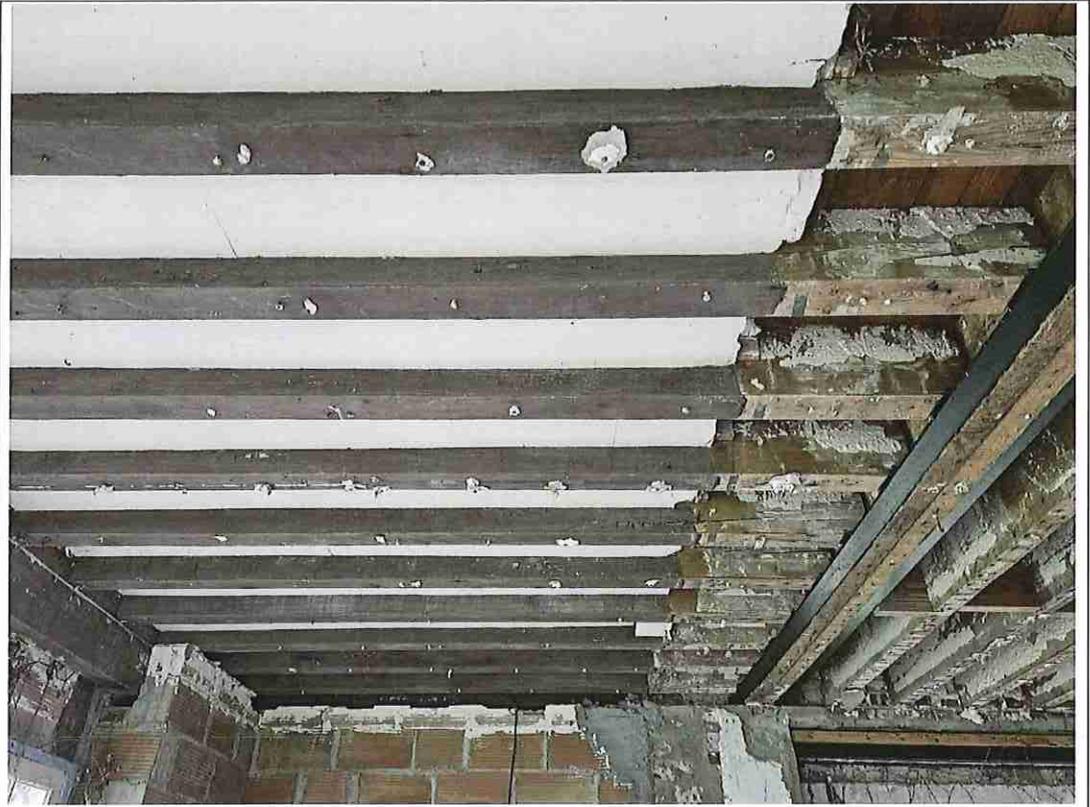
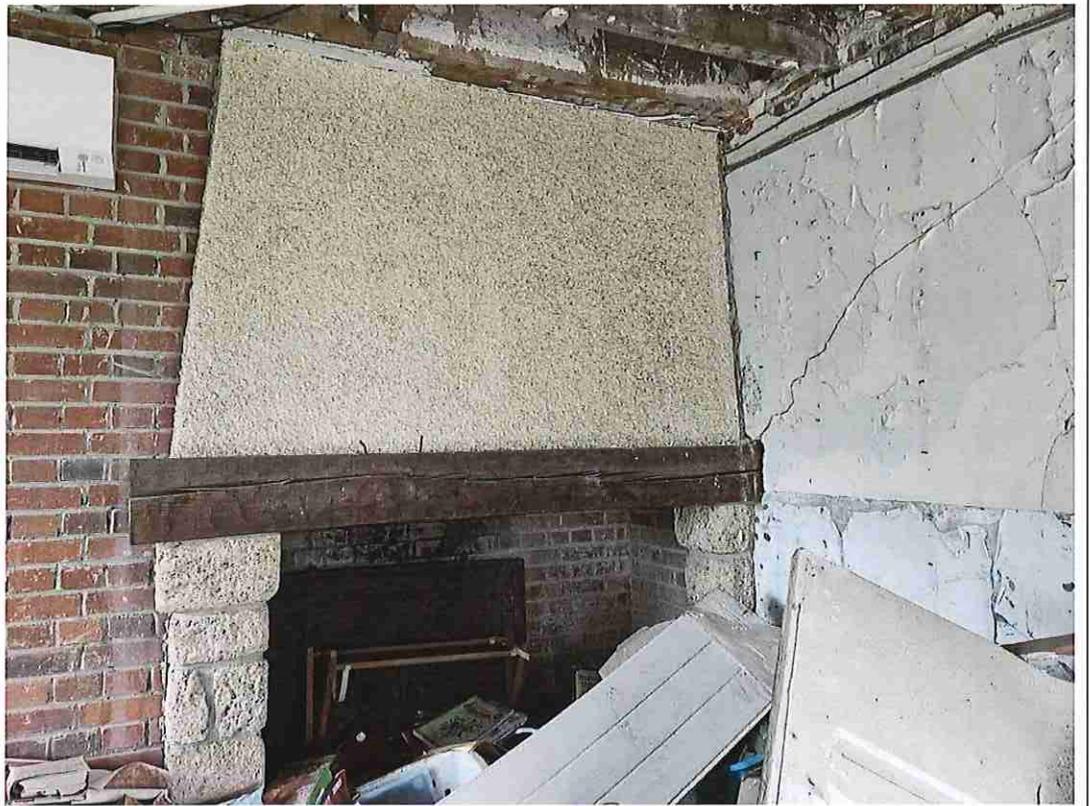
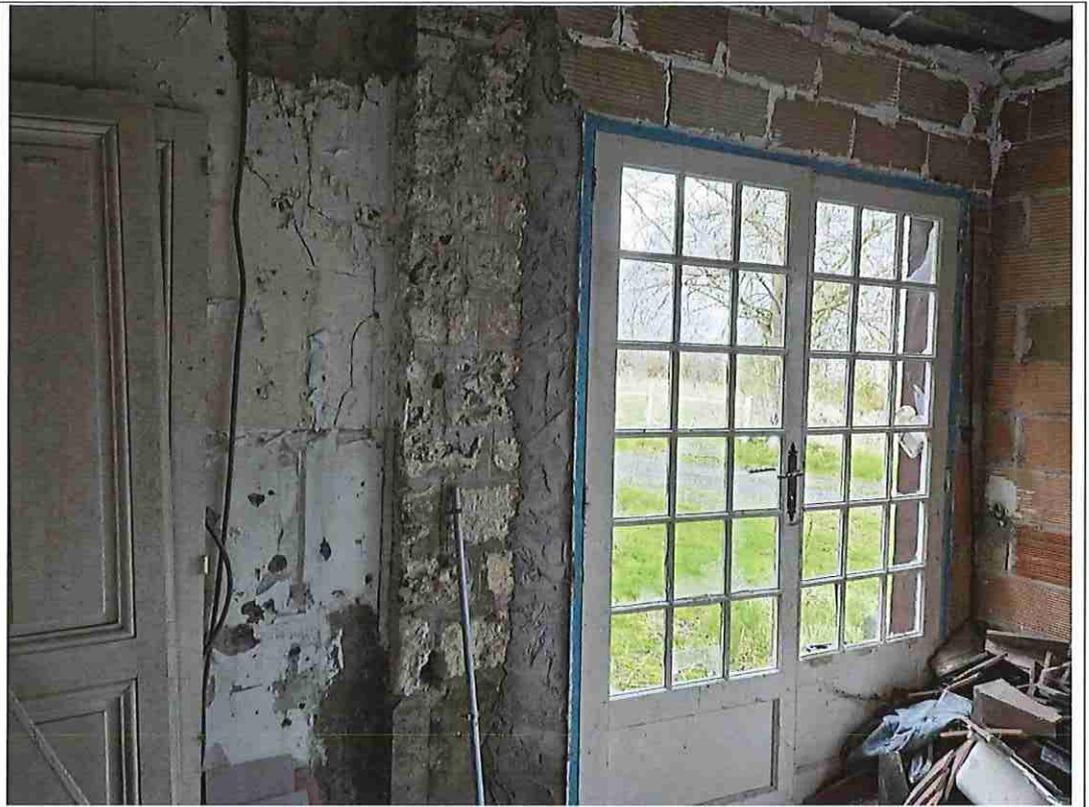
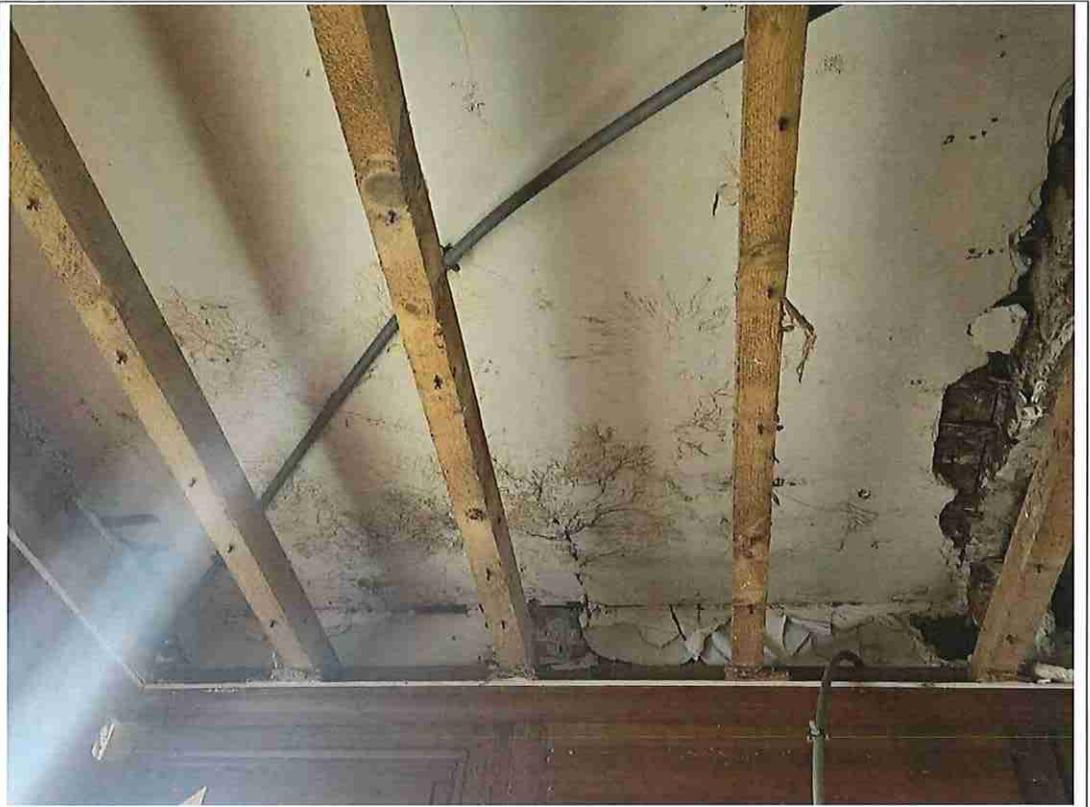
Le séjour :

Un champignon lignivore est visible au plafond à l'entrée de la pièce.

Sol en tomette dont l'état est peu visible. Quelques fissures apparentes.

Murs en briques brutes partiellement recouvert de béton dont les fissures ont été rebouchées.

- Une porte fenêtre à double battant en simple vitrage ancienne dont le vitrage est cassé ;
- Deux fenêtres en simple vitrage très abîmé dont le vitrage est cassé
- Une cheminée en pierre en bon état apparent malgré une fissure horizontale sa poutre.
- Une climatisation réversible récente fixée en partie haute de l'un des murs.

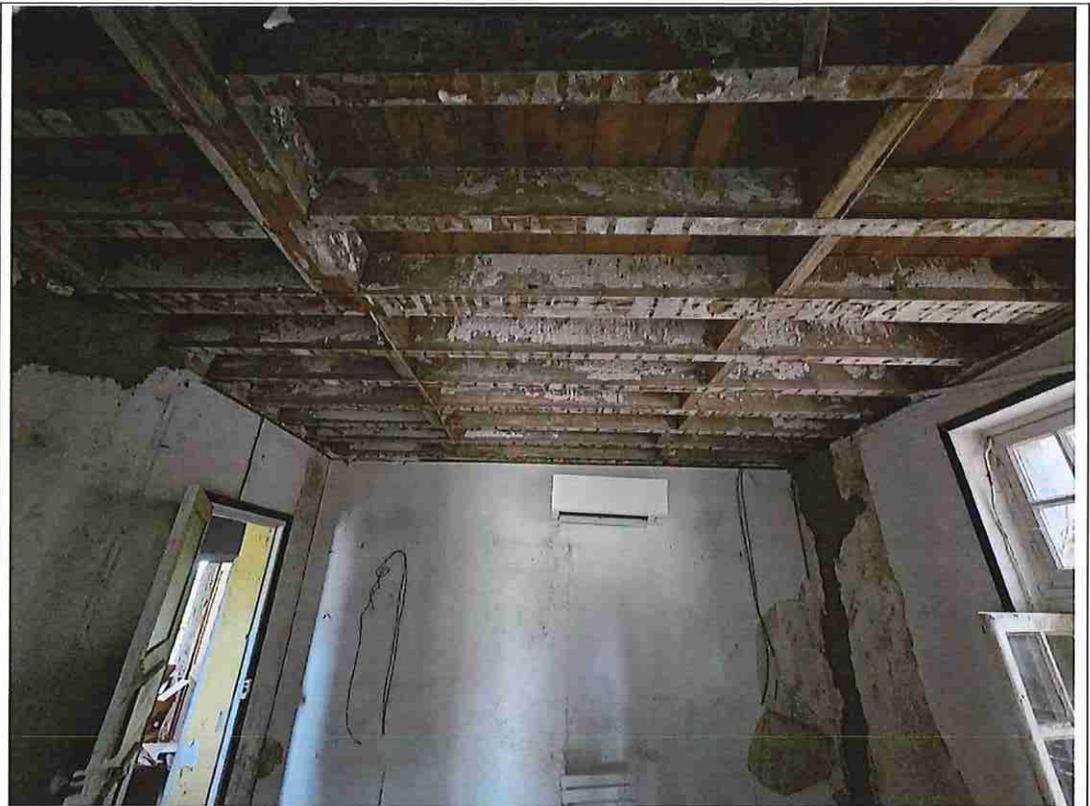
La salle à manger :

Sol en parquet ancien abîmé, poussiéreux et encrassé dont l'état est peu visible compte tenu de l'encombrement de la pièce.

Murs à l'état brut. Traces de rebouchage apparentes ainsi que quelques fissures légères.

Il y a une fenêtre ancienne en simple vitrage en bois dont les vitres sont cassées ainsi qu'une demie fenêtre en partie haute dont le vitrage est également cassé.
