**ACTE
DE COMMISSAIRE
DE
JUSTICE**

PROCES VERBAL DE DESCRIPTION

34 route du Littoral à VILLERVILLE (14113)

La propriété exclusive et particulière d'un manoir avec jardin clos et d'une maison de gardien.

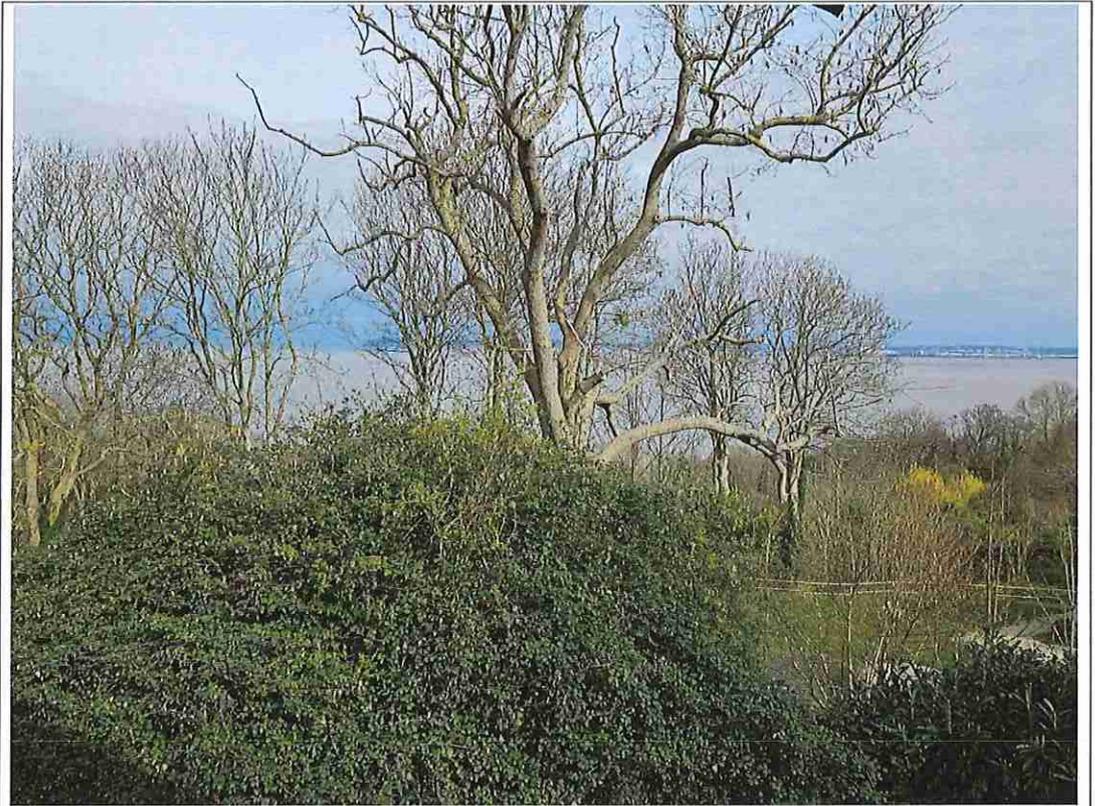
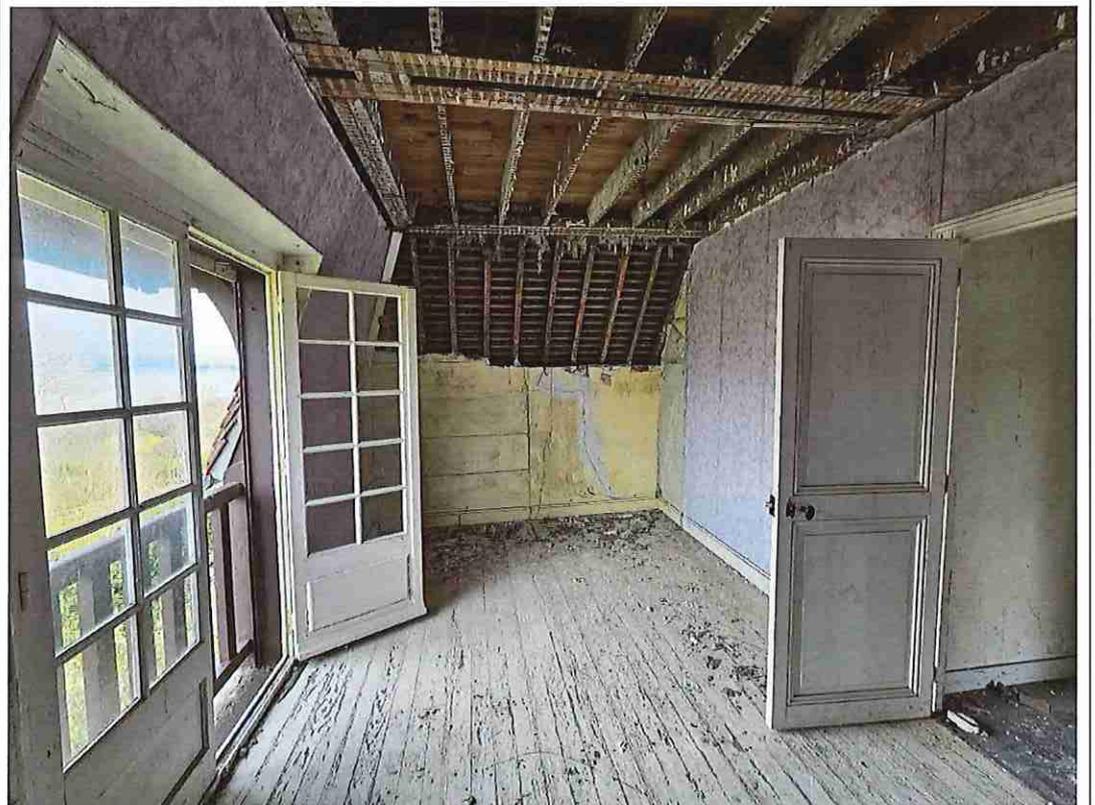
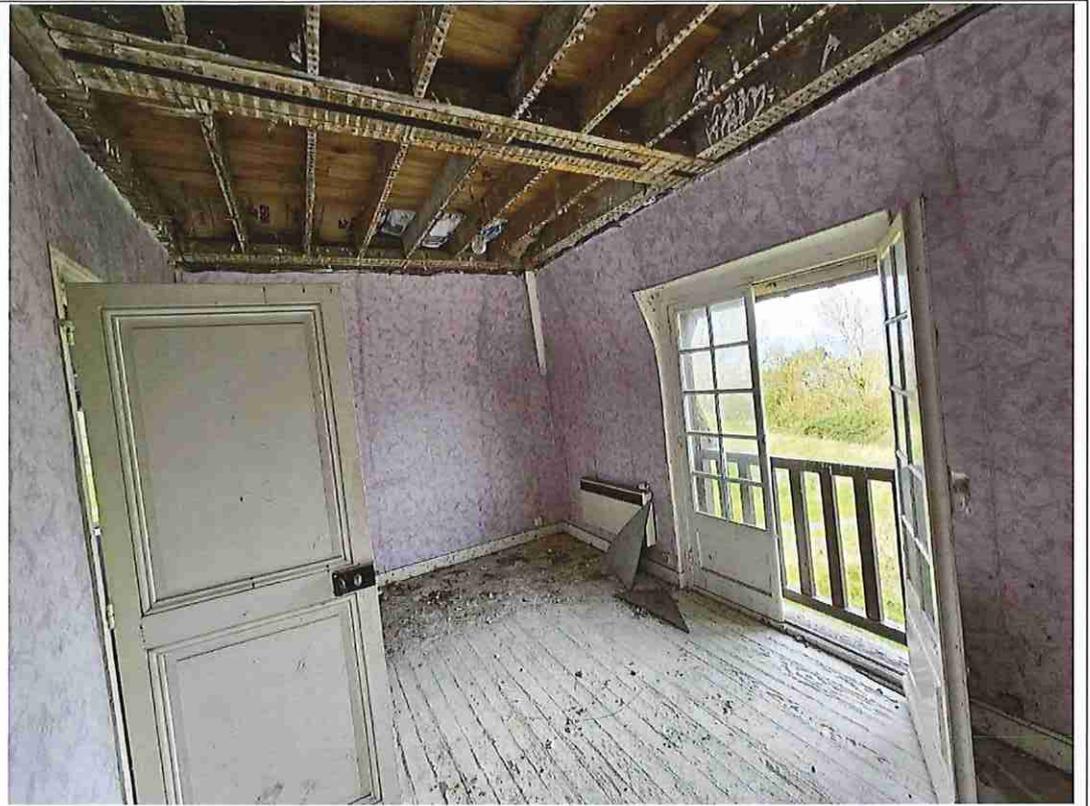
Chambre 6 :

Sol en parquet ancien très abîmé dont le revêtement est écaillé et très encrassés.

Murs partiellement cassés laissant apparaître les rampants.

Tapiserie murale en très mauvais état et partiellement arrachée. Des fissures sont visibles à de multiples endroits.

Il y a une porte-fenêtre en bois et simple vitrage très abîmée donnant sur le jardin avec vue sur la mer.
