PROCES VERBAL DE DESCRIPTION

L'AN DEUX MILLE VINGT QUATRE ET LE VINGT FEVRIER

Commune de TROUVILLE SUR MER (Calvados), bien immobilier sis 128 rue du Général de Gaulle, cadastré Section AZ N°479 pour une contenance de 0a 39ca, appartenant à **Monsieur *** né le 04/06/1950 à SEKRINE (Algérie) et **Madame ***, née le 10/06/1967 à SETIF (Algérie), domiciliés * 14800 DEAUVILLE

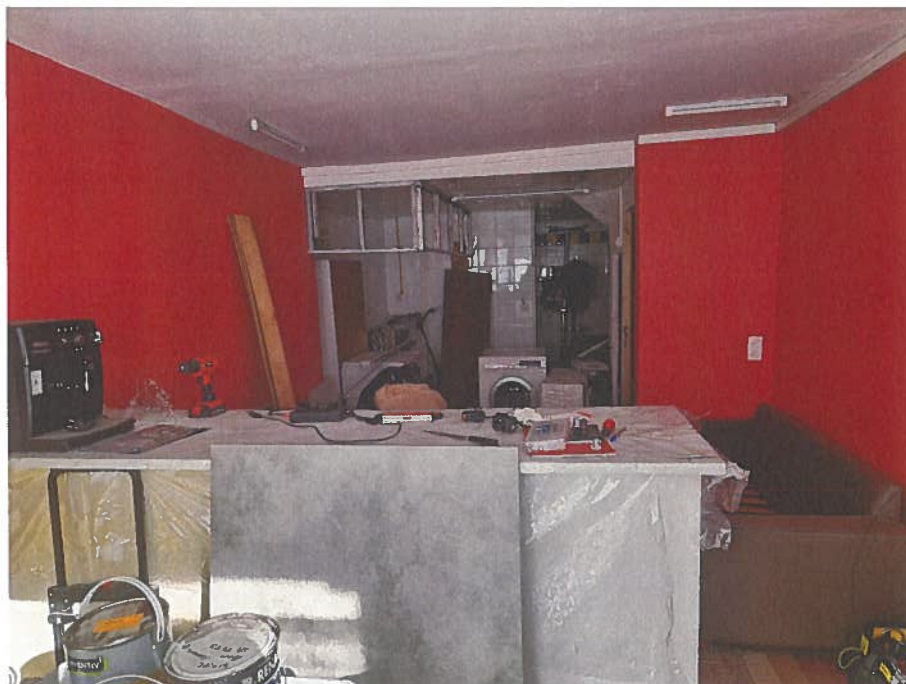
Photo 2

- Le magasin est équipé d'une porte vitrée et vitres avec menuiseries PVC en façade sur rue.
- Le sol est carrelé ; le carrelage est dépareillé et en mauvais état.
- Les murs et le plafond sont peints.
- Il existe un placard avec tableau électrique.

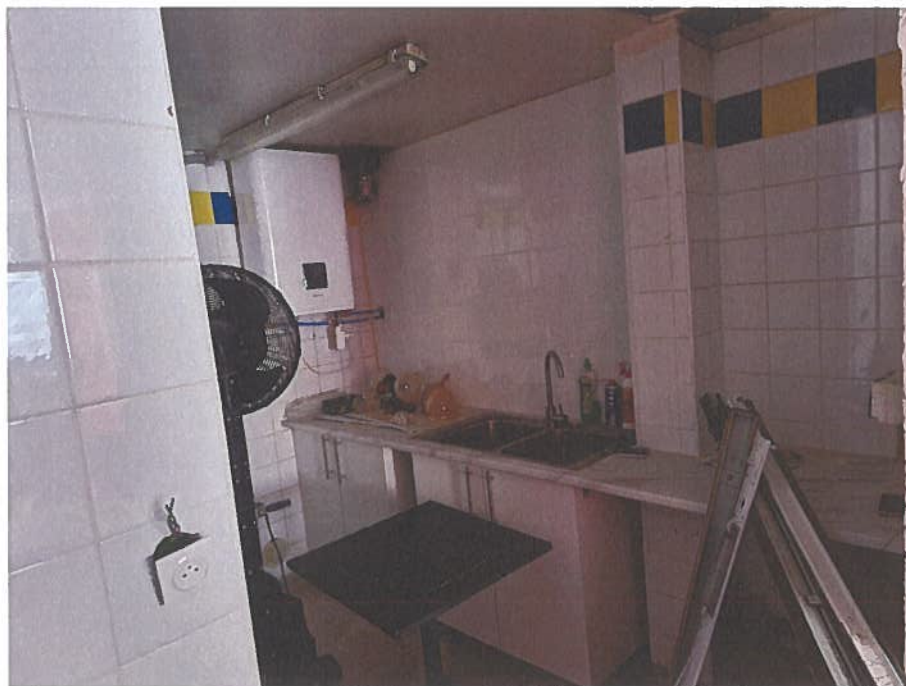
Photo 6

- Dans la cuisine, le sol est carrelé. Le carrelage est usagé.
- Les murs sont carrelés.
- Le plafond est peint.
- Il existe un chauffe-eau électrique SAUTER.

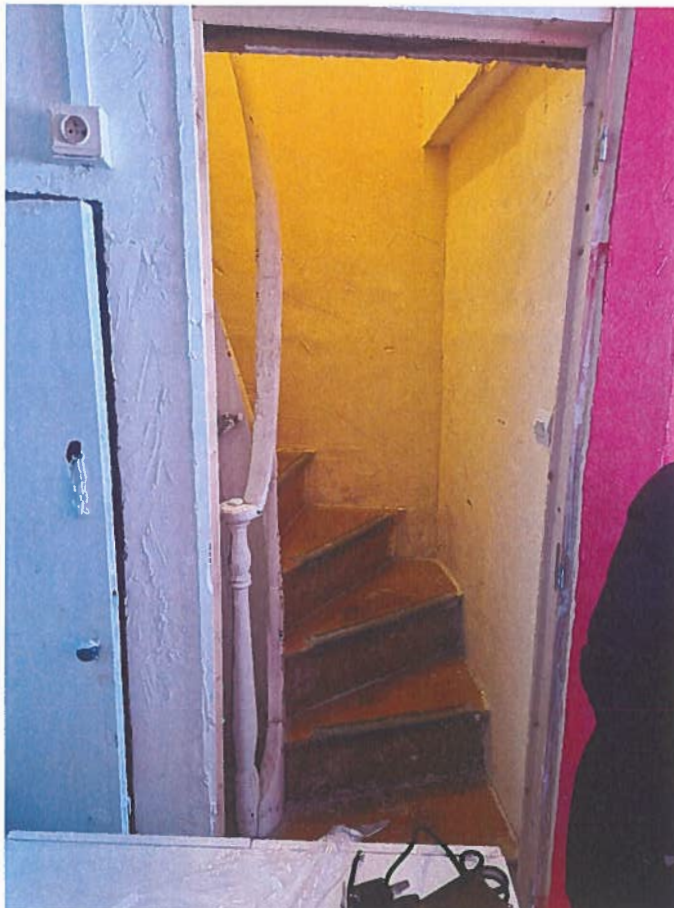
Photo 8

Un escalier tournant, étroit, permet d'accéder aux étages.

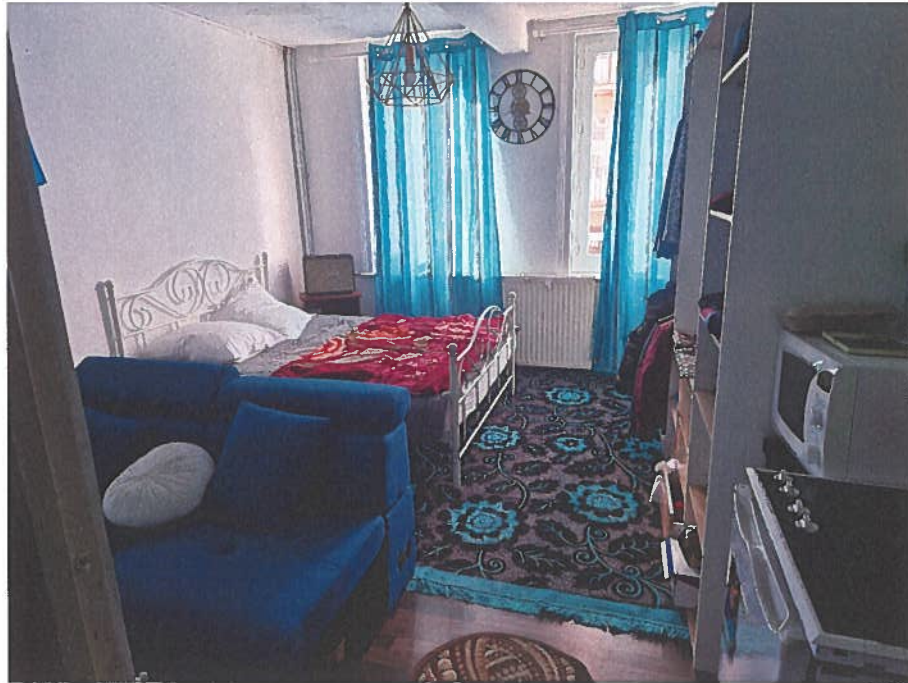
Photo 9

Le sol est recouvert d'un revêtement en bon état.

Les murs sont peints, la peinture est dégradée.

L'enduit au plafond est dégradé et une partie de la sous face du plafond est déposée près de l'entrée de la pièce.

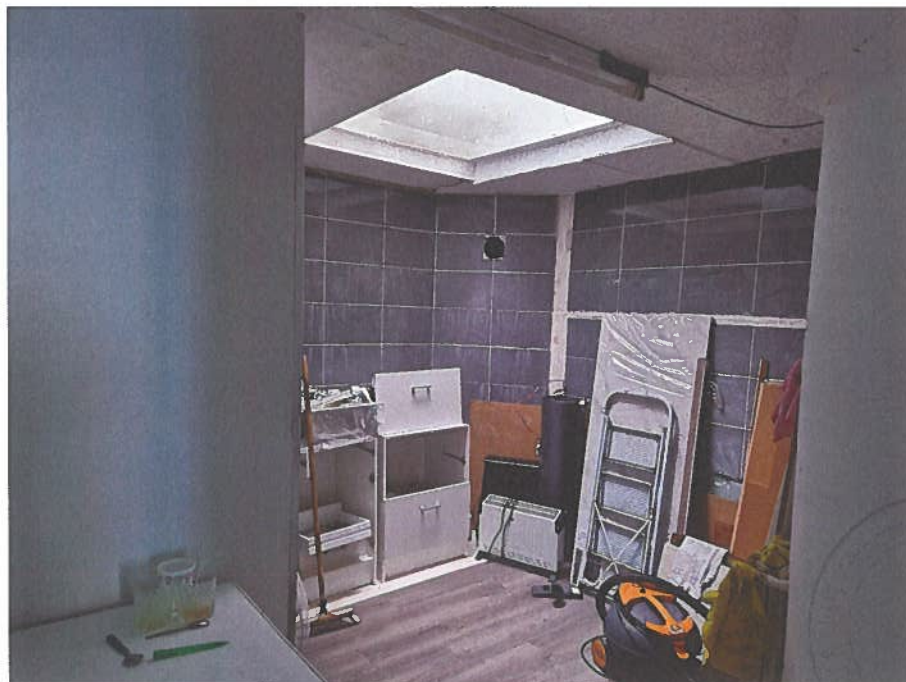
Photo 12

- La cuisine est située en façade arrière de l'immeuble. Elle n'est pas aménagée et est en cours de travaux.

Les murs sont peints pour partie et carrelés pour autre. Le carrelage mural est à l'état de neuf. Je constate des fissures et des cloisons déposées.

Le plafond est recouvert de dalles, à l'état d'usage très avancé.

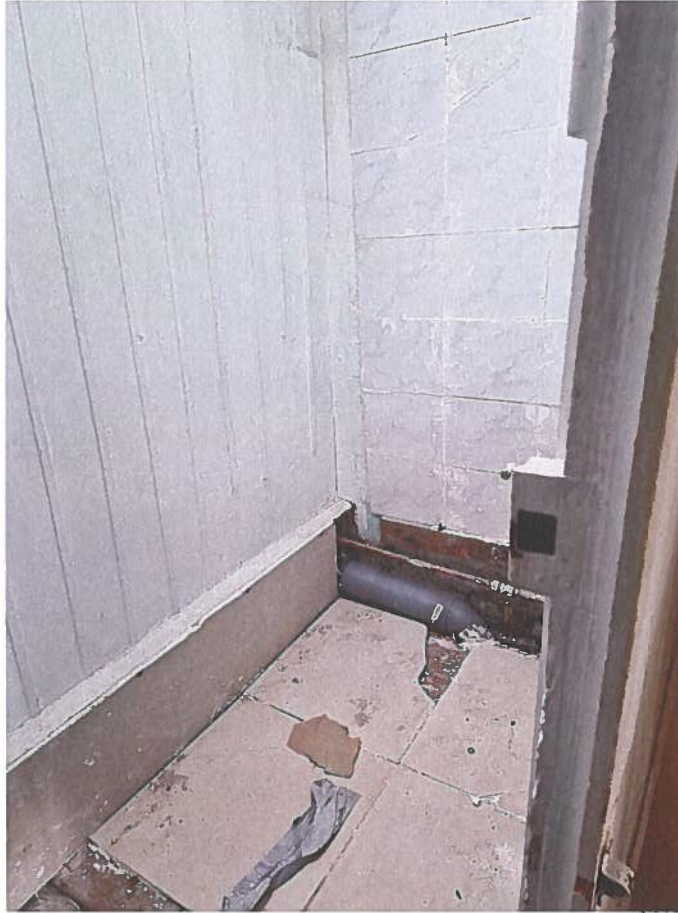
**Photo 15**

- Il existe une petite pièce accessible depuis l'escalier. Il s'agit d'anciens toilettes. Le carrelage au sol est dégradé et hors d'usage. Un mur est carrelé, les joints sont en cours de réalisation. Les autres cloisons sont peintes ou recouvertes de lames de bois peintes. Il existe une fenêtre de toit à l'état d'usage très avancé et dont le vitrage est cassé.

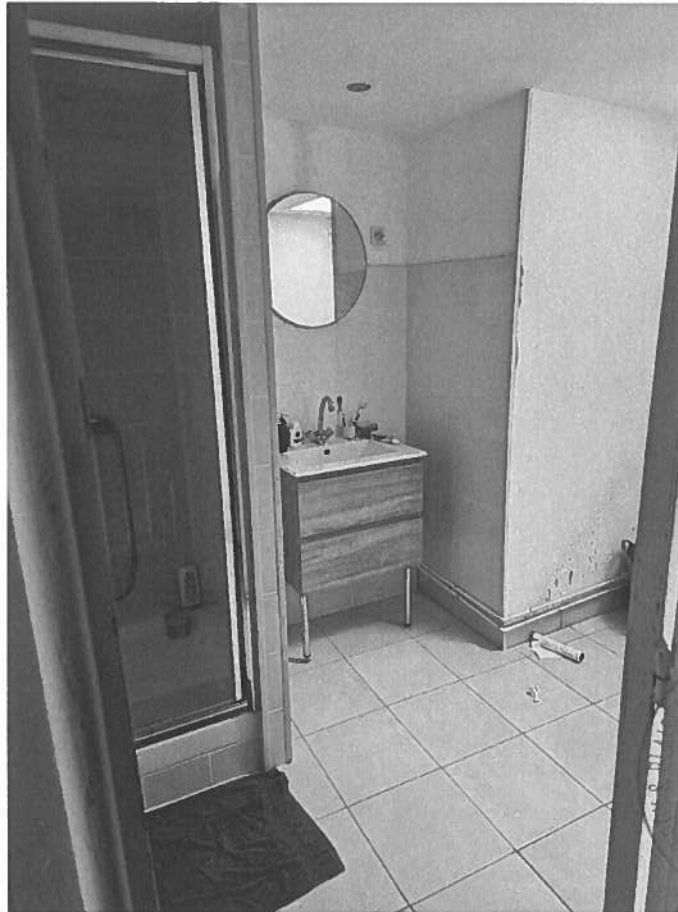
Photo 17

Dans les toilettes, le sol est recouvert d'un revêtement plastique usagé. Les murs sont peints. La pièce est équipée d'un bloc W.C.. Il existe un cellier accessible par cette pièce

- La salle de douche est équipée d'une cabine de douche, un lavabo, un bloc WC.
Il existe une fenêtre de toit.
Le carrelage au sol est à l'état de neuf.
Les murs sont pour partie carrelés, le carrelage étant à l'état de neuf ; et pour autre parts, la peinture étant usagée et tachée, ou dépourvus de revêtement décoratif sol.
Le plafond peint, est équipé de luminaire encastrés.
La porte est usagée.

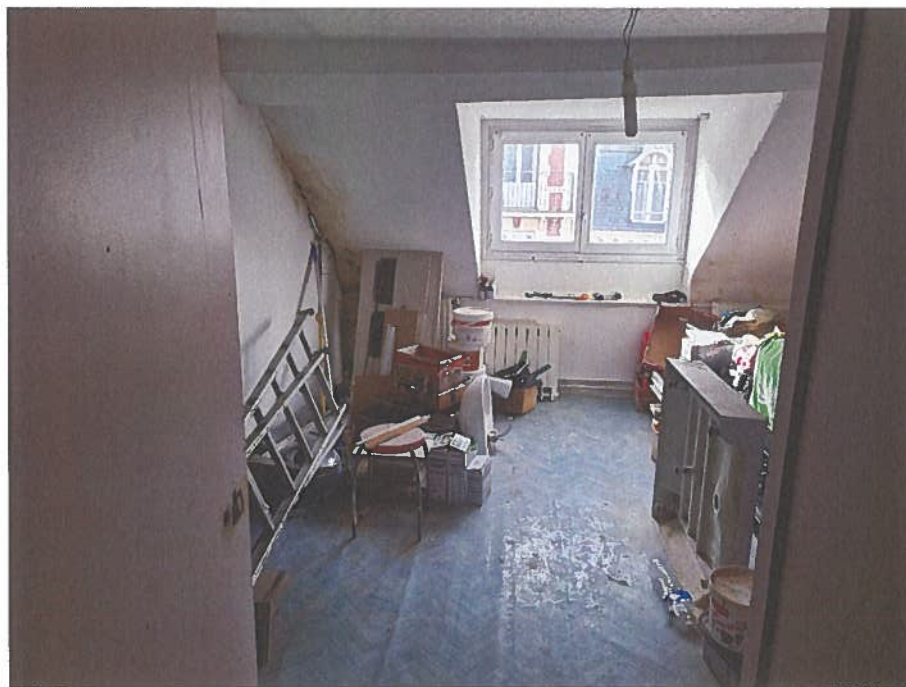
**Photo 20**

- La chambre est située en façade sur rue.
- Le plancher est recouvert d'un revêtement plastique en mauvais état.
- Les murs sont peints et pour partie recouverts de dalles.
- Le plafond est recouvert de dalles.
- Je constate des traces d'infiltrations et taches d'humidité sur les murs.
- La pièce est équipée d'une fenêtre avec menuiserie PVC.
- La porte est usagée.
