# DOSSIER DE DIAGNOSTICS TECHNIQUES

Référence : 3480\_12.06.24\_FAFIN

<b>Bien :</b>	<b>Appartement</b>
<b>Adresse :</b>	<b>20 place de l'Église 14260 LES MONTS D'AUNAY</b>
<b>Numéro de lot :</b>	
<b>Référence Cadastre :</b>	<b>AE - 244-246</b>

## Rapport de mission de repérage des matériaux et produits contenant de l'amiante pour l'établissement du constat établi à l'occasion de la vente d'un immeuble bâti

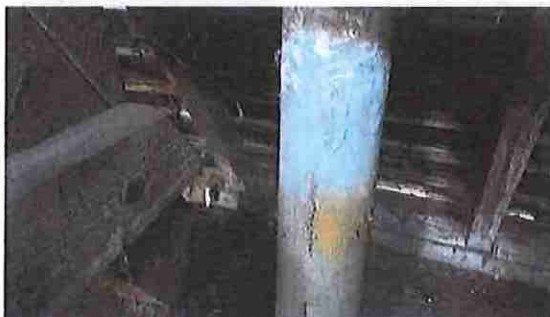
**ELEMENT : Conduit de fluide n°1**

N° Local	Local	Etage	Elément	Zone	Matériau / Produit	Liste	Méthode	Etat de dégradation	Photo
19	Grenier	2ème	Conduit de fluide n°1	D	Amiante ciment	B	Jugement personnel	Matériaux non dégradé	
			Conduit de fluide n°3	B	Amiante ciment	B	Jugement personnel	Matériaux dégradé

Nom du client	Numéro de dossier	Pièce ou local
FAFIN	3480_12.06.24_FAFIN	2ème - Grenier
Matériau	Date de prélèvement	Nom de l'opérateur
Amiante ciment		BRALEY Patrick
<b>Localisation</b>		
Conduit de fluide n°1 - D		
<b>Résultat amiante</b>		
Présence d'amiante ( )		
<b>Résultat de la grille d'évaluation</b>		
Evaluation périodique

#### EP - Evaluation périodique

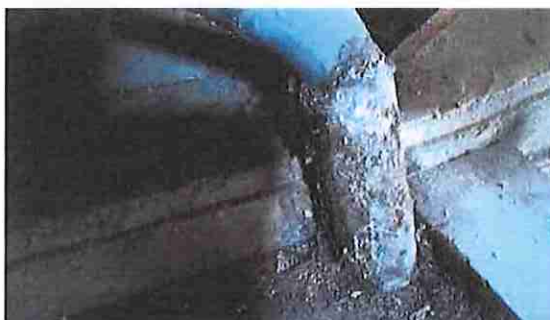
**ELEMENT : Conduit de fluide n°3**

Nom du client	Numéro de dossier	Pièce ou local
FAFIN	3480_12.06.24_FAFIN	2ème - Grenier
Matériau	Date de prélèvement	Nom de l'opérateur
Amiante ciment		BRALEY Patrick
<b>Localisation</b>		
Conduit de fluide n°3 - B		
<b>Résultat amiante</b>		
Présence d'amiante ( )		
<b>Résultat de la grille d'évaluation</b>		
Action Corrective de 1er niveau

#### AC1 - Action corrective de premier niveau

« Action corrective de premier niveau »
<p>Lorsque le type de matériau ou produit concerné contenant de l'amiante, la nature et l'étendue des dégradations et l'évaluation du risque de dégradation conduisent à conclure à la nécessité d'une action de remise en état limitée au remplacement, au recouvrement ou à la protection des seuls éléments dégradés.</p> <p><b>Rappel : l'obligation de faire intervenir une entreprise certifiée pour le retrait ou le confinement ou pour les autres opérations de maintenance.</b></p> <p><b>Cette action corrective de premier niveau consiste à :</b></p> <p>a) rechercher les causes de la dégradation et définir les mesures correctives appropriées pour les supprimer ;</p> <p>b) procéder à la mise en œuvre de ces mesures correctives afin d'éviter toute nouvelle dégradation et, dans l'attente, prendre les mesures de protection appropriées afin de limiter le risque de dispersion des fibres d'amiante ;</p> <p>c) veiller à ce que les modifications apportées ne soient pas de nature à aggraver l'état des autres matériaux ou produits contenant de l'amiante restant accessibles dans la même zone ;</p> <p>d) contrôler périodiquement que les autres matériaux et produits restant accessibles, ainsi que, le cas échéant, leur protection, demeurent en bon état de conservation.</p>

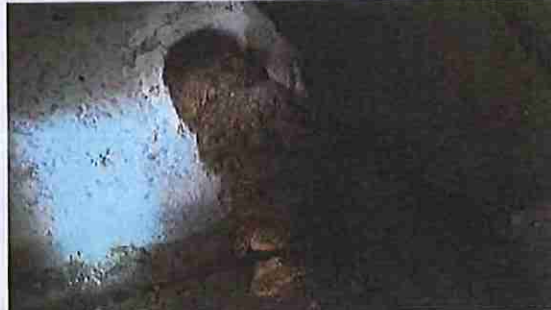
**PRELEVEMENT : P001**

Nom du client	Numéro de dossier	Pièce ou local
FAFIN	3480_12.06.24_FAFIN	2ème - Grenier
Matériau	Date de prélèvement	Nom de l'opérateur
Calorifugeage	24/06/2024	BRALEY Patrick
Localisation		
Conduit de fluide n°2 - A		
Résultat amiante		
absence d'amiante
