# **DOSSIER DE DIAGNOSTICS TECHNIQUES**

## **DOCUMENT UNIQUE**

Ce présent rapport a été rédigé par Didier LE ROY le 13/03/2024 conformément à l'article R 271-3 du CCH dont les compétences sont certifiées (Hors mesurage et ERP)  
par Bureau Véritas Certification France, 1 Place Zaha Hadid, 92400 COURBEVOIE

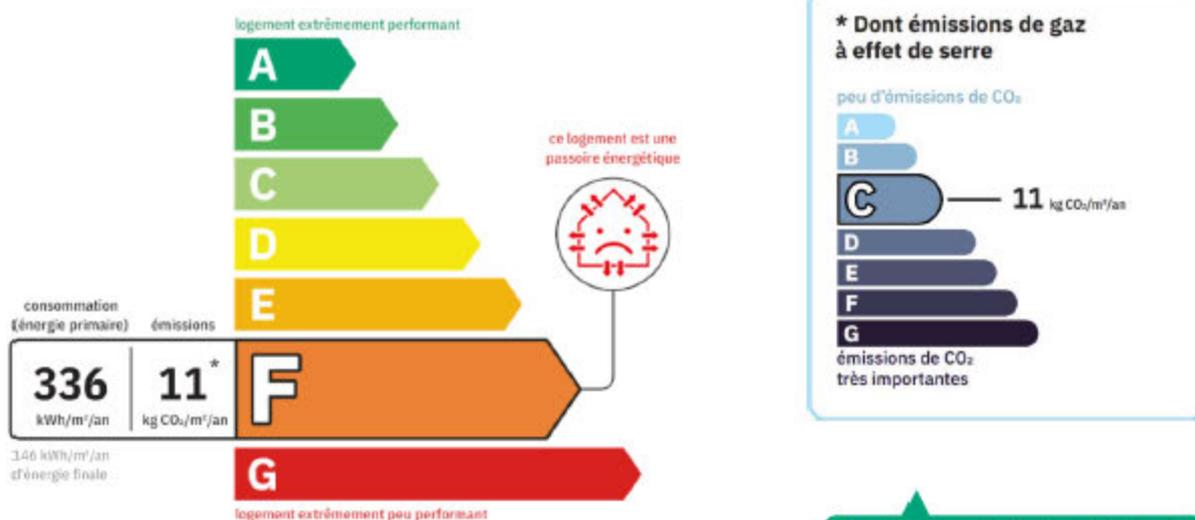
## Performance énergétique et climatique

Le niveau de consommation énergétique dépend de l'isolation du logement et de la performance des équipements. Pour l'améliorer, voir pages 5 à 6.

Ce logement émet 1727 kg de CO<sub>2</sub> par an, soit l'équivalent de 8948 km parcourus en voiture.

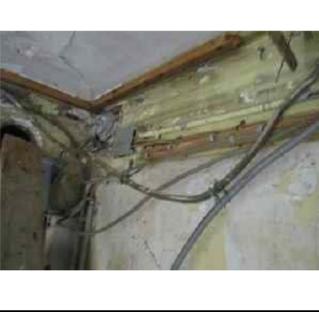
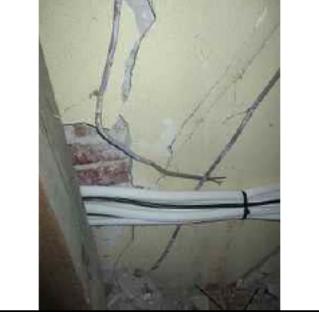
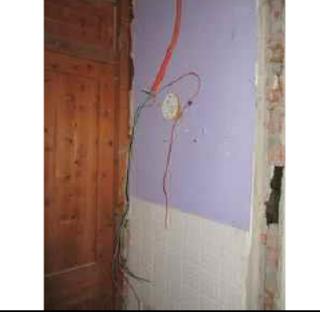
<b>Alimentation sans protection</b>	<b>Tableau</b>	<b>Fusible cassé</b>
<b>Photo 22</b>	<b>Photo 23</b>	<b>Photo 24</b>

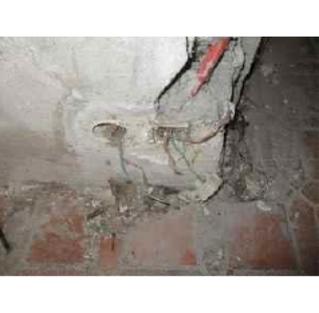
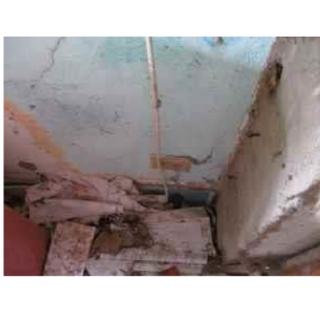
<b>Alimentation sans protection</b>	<b>Alimentation sans protection</b>	<b>Alimentation sans protection</b>
<b>Photo 25</b>	<b>Photo 26</b>	<b>Photo 27</b>

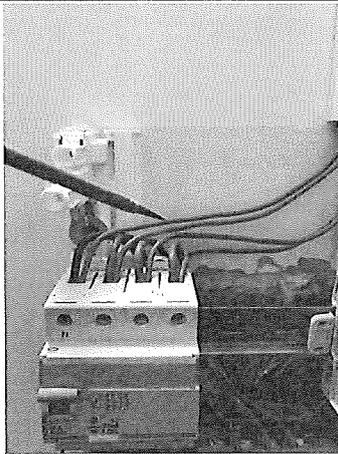
Photo PhEle001

Libellé de l'anomalie : La section des conducteurs de la canalisation d'alimentation d'au moins un tableau n'est pas en adéquation avec le courant assigné du dispositif de protection placé immédiatement en amont ou avec le courant de réglage du disjoncteur de branchement placé immédiatement en amont.

Remarques : Présence de conducteurs d'alimentation de section inadaptée au courant assigné du disjoncteur principal placé en amont ; Faire intervenir un électricien qualifié afin de remplacer les conducteurs inadaptés

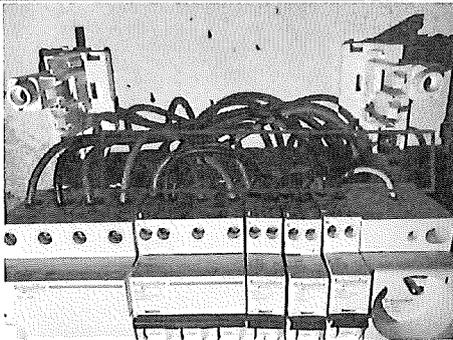
Photo PhEle002

Libellé de l'anomalie : A l'intérieur du tableau, la section d'au moins un conducteur alimentant les dispositifs de protection n'est pas adaptée au courant de réglage du disjoncteur de branchement.

Remarques : La section des conducteurs de pontage n'est pas en adéquation avec le courant de réglage du disjoncteur de branchement

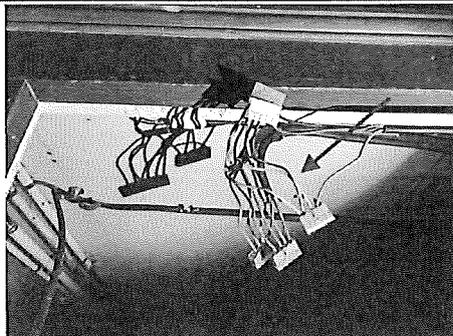
Photo PhEle003

Libellé de l'anomalie : Au moins un conducteur isolé n'est pas placé sur toute sa longueur dans un conduit, une goulotte ou une plinthe ou une huisserie, en matière isolante ou métallique, jusqu'à sa pénétration dans le matériel électrique qu'il alimente.

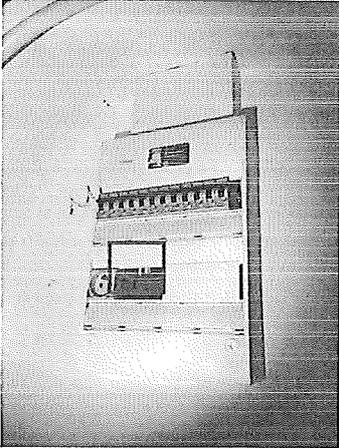
<p>Photo PhEle004 Libellé de l'anomalie : L'installation électrique comporte au moins un dispositif de protection avec une partie active nue sous tension accessible. Remarques : Présence de dispositif de protection de matériel électrique présentant des parties actives nues sous tension ( photo en exemple) ; Faire intervenir un électricien qualifié afin de remplacer les matériels présentant des parties actives nues sous tension</p>

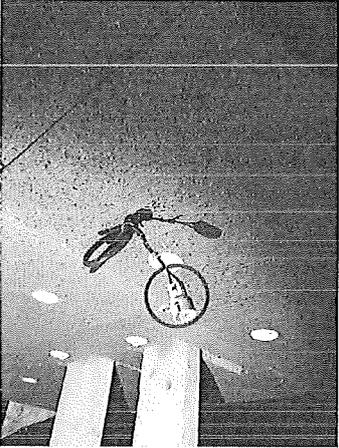
<p>Photo PhEle005 Libellé de l'anomalie : Des conducteurs ou des appareillages présentent des traces d'échauffement. Remarques : Présence d'appareillage présentant des traces d'échauffement ; Faire intervenir un électricien qualifié afin de remplacer les appareils présentant des traces d'échauffement</p>

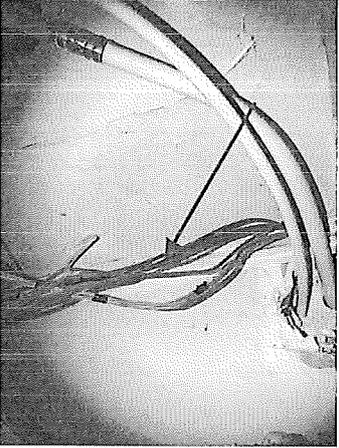
<p>Photo PhEle006 Libellé de l'anomalie : L'installation comporte au moins un matériel électrique inadapté à l'usage. Remarques : Présence de matériel électrique inadapté à l'usage ; Faire intervenir un électricien qualifié afin de remplacer les matériels inadaptés par du matériel autorisé</p>

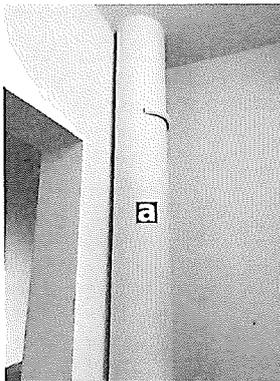
Localisation	Identifiant + Description	Conclusion (justification)	Etat de conservation** et préconisations*	Photo
2ème étage - Salle de bain / Wc 6	<u>Identifiant:</u> M001 <u>Description:</u> Conduits fibres-ciment <u>Liste selon annexe.13-9 du CSP:</u> B	Présence d'amiante (sur jugement de l'opérateur)	Matériau non dégradé  <b>Résultat</b> EP**  <b>Préconisation :</b> Il est recommandé de réaliser une évaluation périodique.
