6.2. Les articles dans la presse

PLAN DE PREVENTION DES RISQUES D'INONDATION DE LA BASSE VALLEE DE LA TOUQUES

Note de présentation

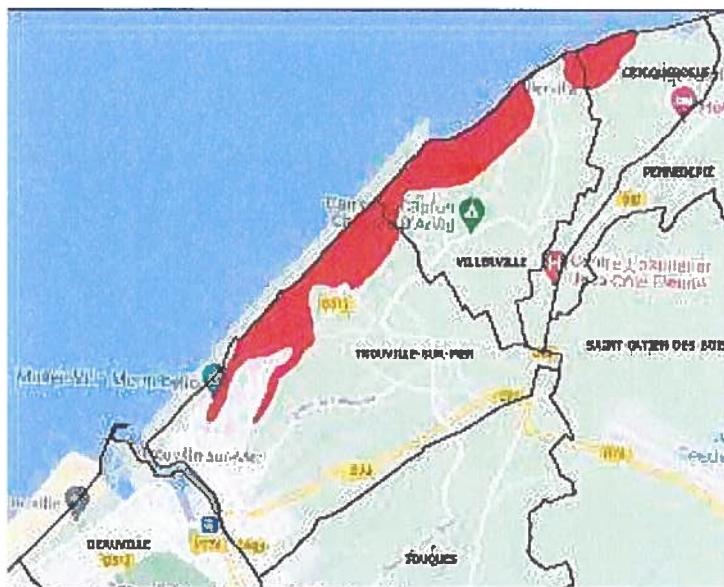
Figure 20: Représentation de l'aléa G3

- **les zones actives des 4 grands glissements** dont les volumes potentiellement instables correspondent à une intensité forte d'occurrence élevée ou très élevée ;
- **les zones de recul estimé à 100 ans** de ces 4 grands glissements : les volumes potentiellement instables correspondent à une intensité forte d'occurrence modérée ;
- **les zones de fortes pentes** où des glissements superficiels peuvent survenir : les volumes potentiellement instables correspondent à une intensité moyenne d'occurrence élevée ou très élevée .
