**ACTE
DE COMMISSAIRE
DE
JUSTICE**

PROCES VERBAL DE DESCRIPTION

34 route du Littoral à VILLERVILLE (14113)

La propriété exclusive et particulière d'un manoir avec jardin clos et d'une maison de gardien.

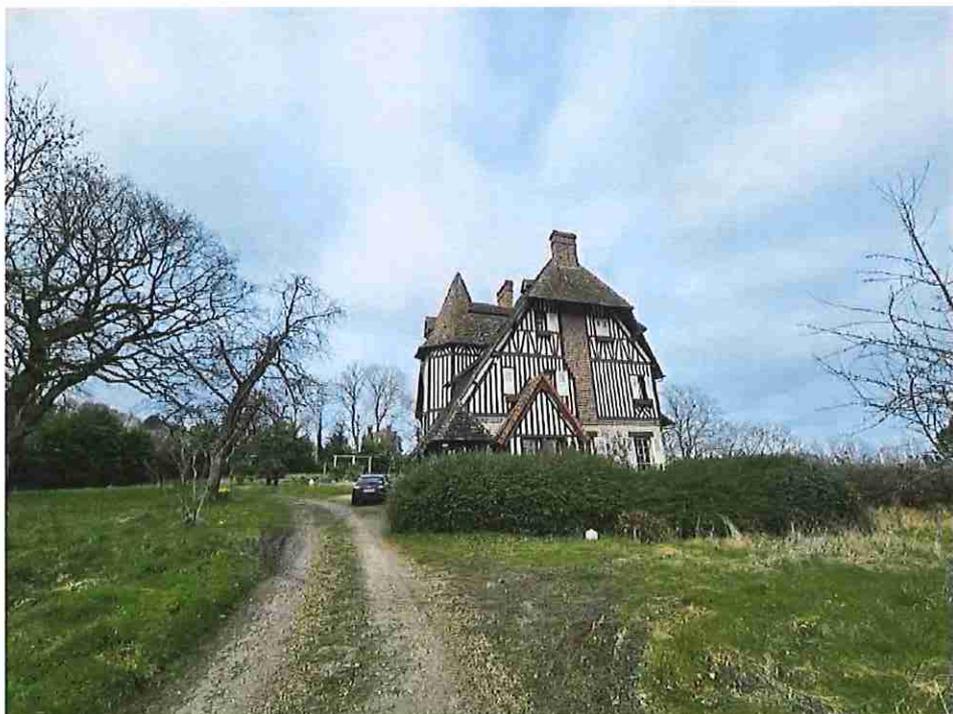
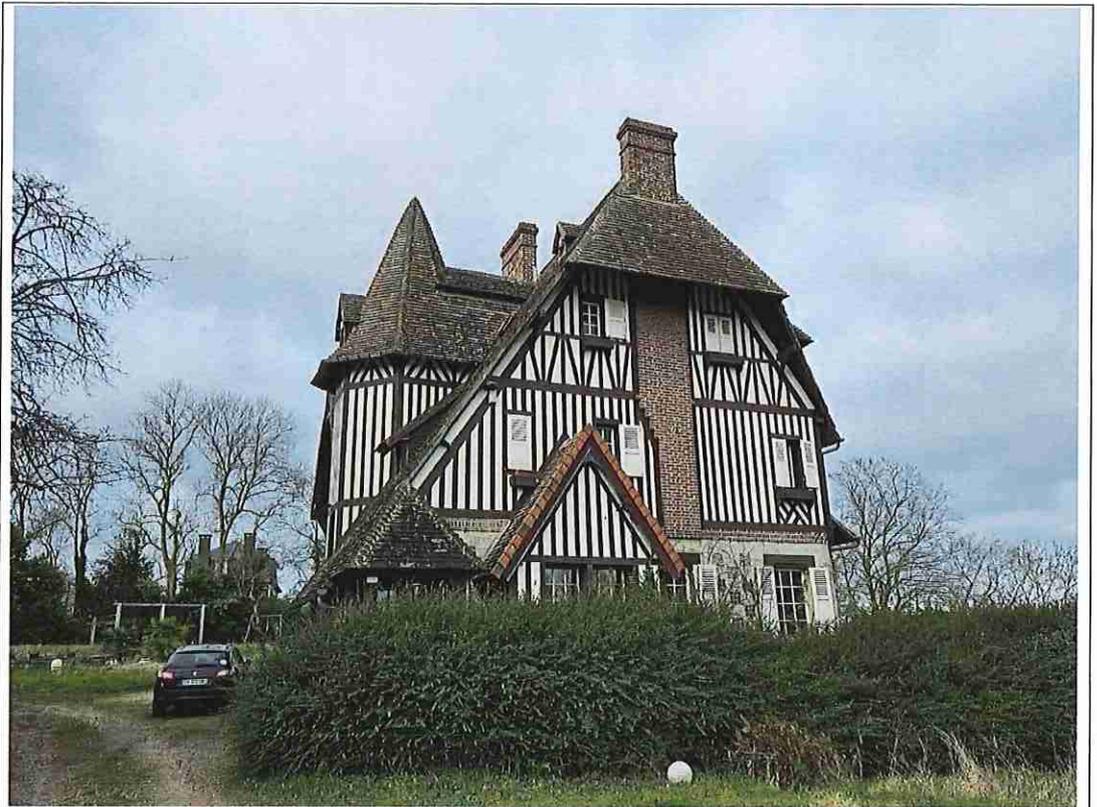
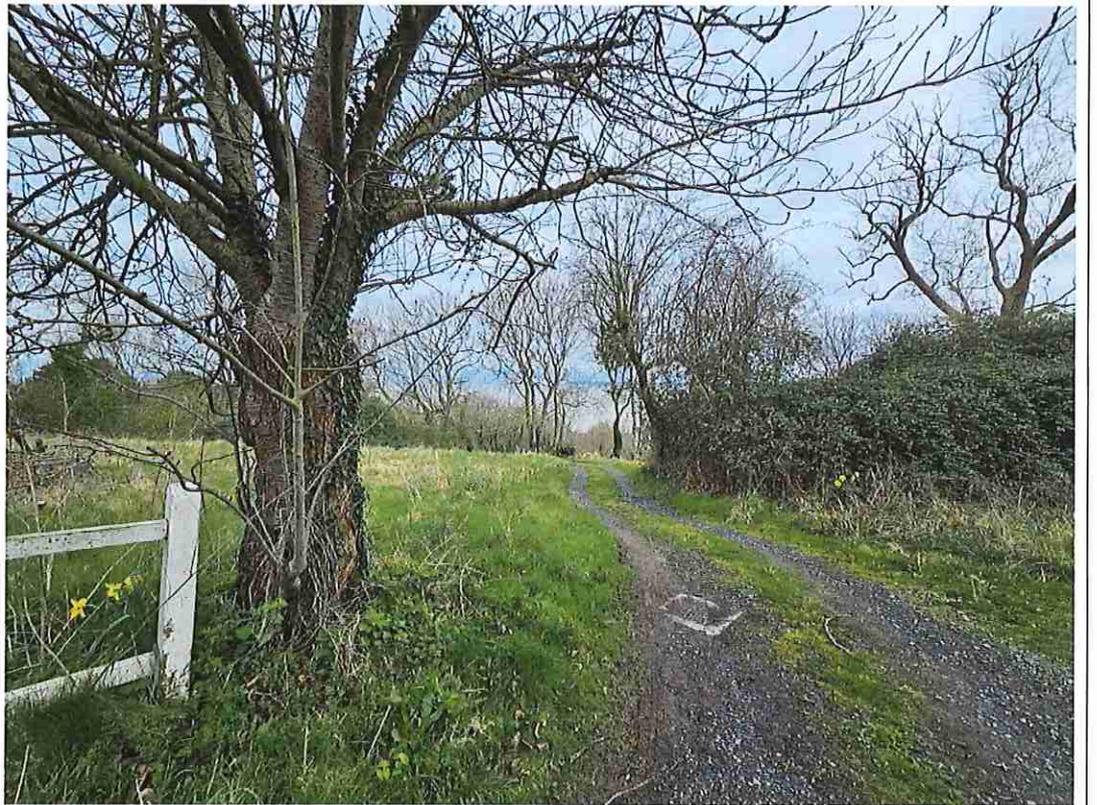
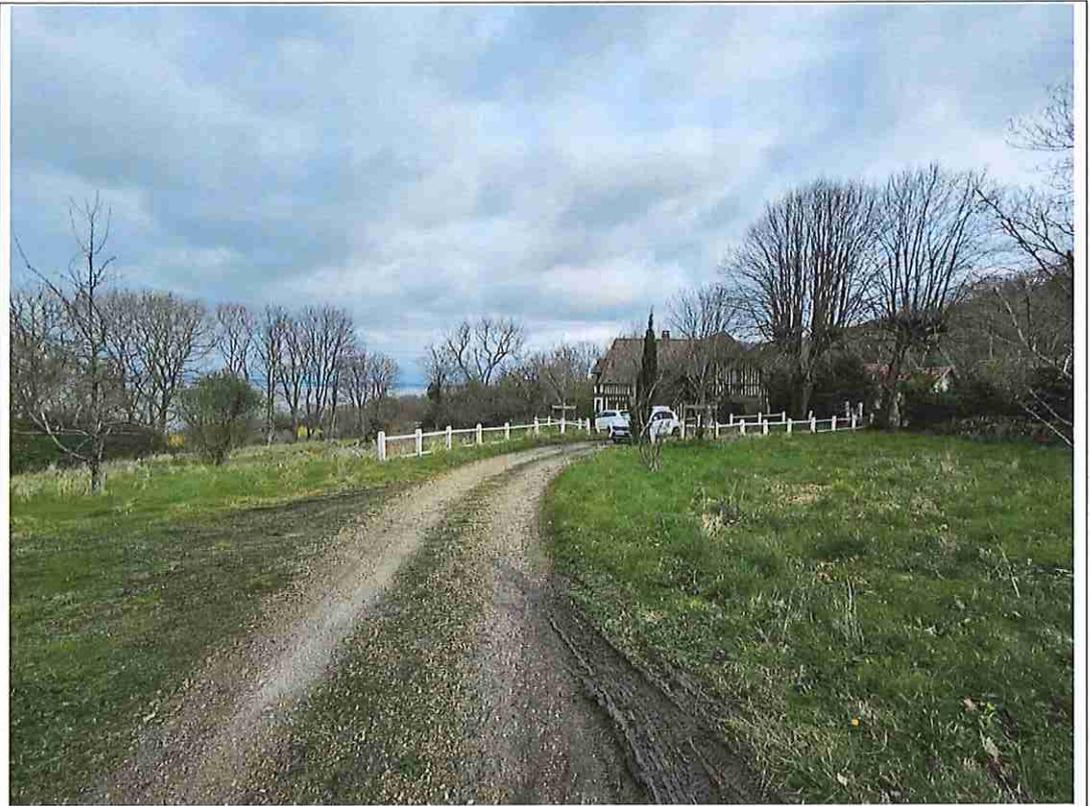
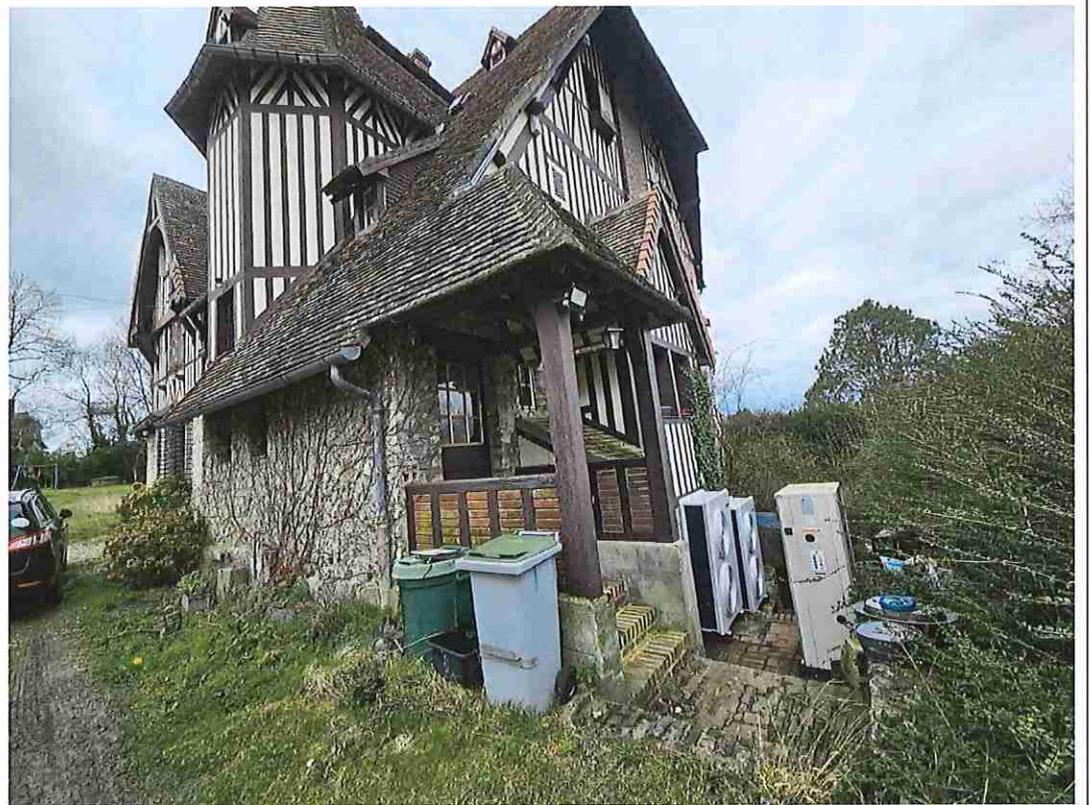
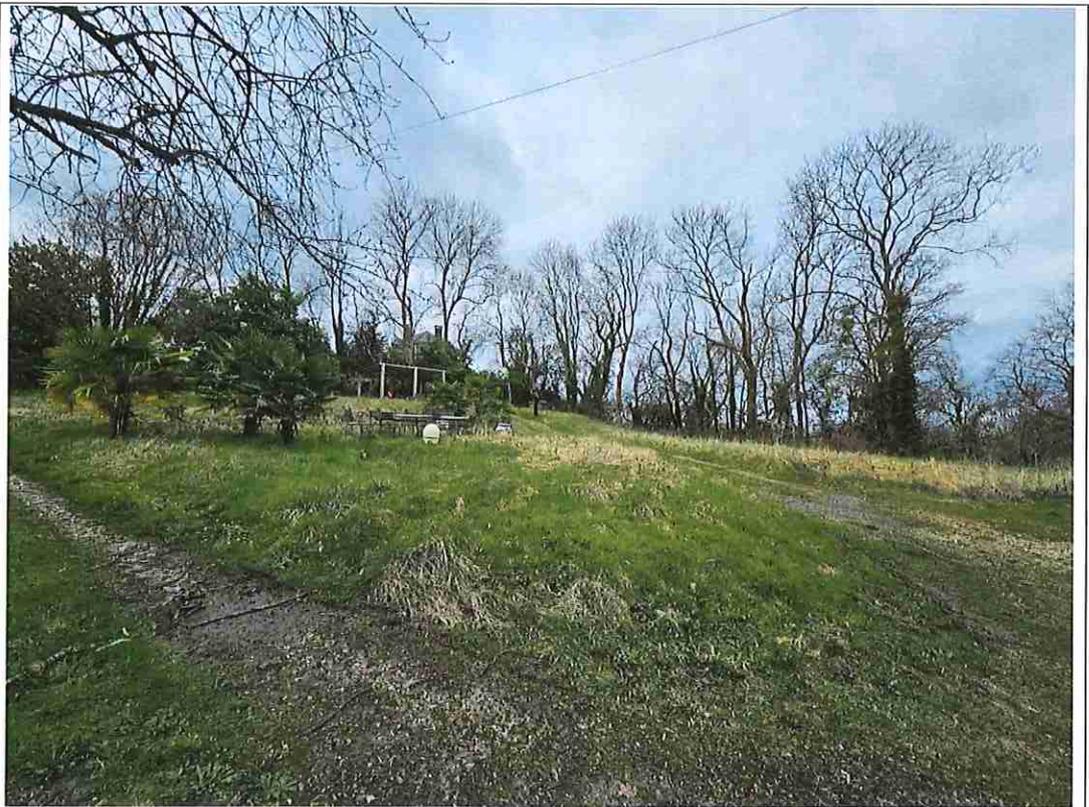
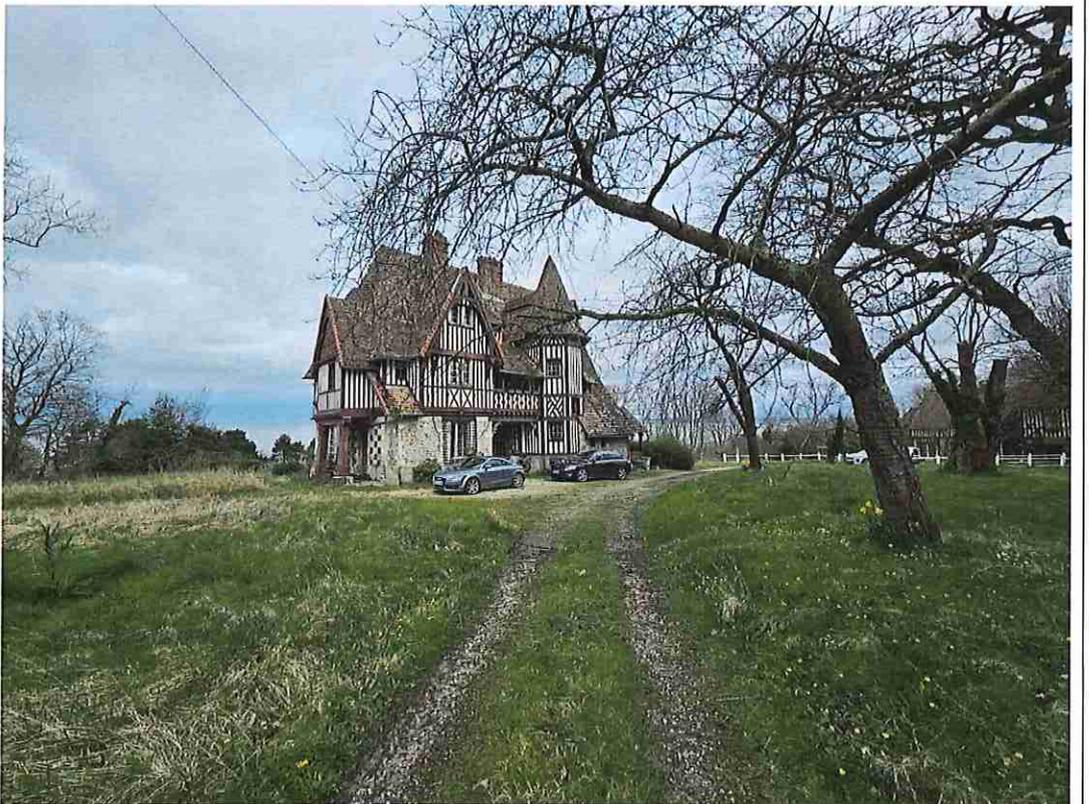
1) Le manoir :

Il s'agit d'une maison normande ancienne en colombage dont la construction date d'avant 1949.

La toiture est ancienne et en tuiles plates.

Façade Sud – Avant de la maison :

Porte d'entrée en bois ancienne vitrée en simple vitrage avec fenêtre multiples en simple vitrage.

Pignon Est – visible depuis l'entrée du terrain :

Une porte d'entrée ancienne donnant accès à la cuisine sous un appentis.

Trois groupes extérieur de pompes à chaleur sont présents devant la maison.

Pignon Ouest :

Porte d'entrée ancienne en bois donnant accès au bureau mais condamnée de l'intérieur.

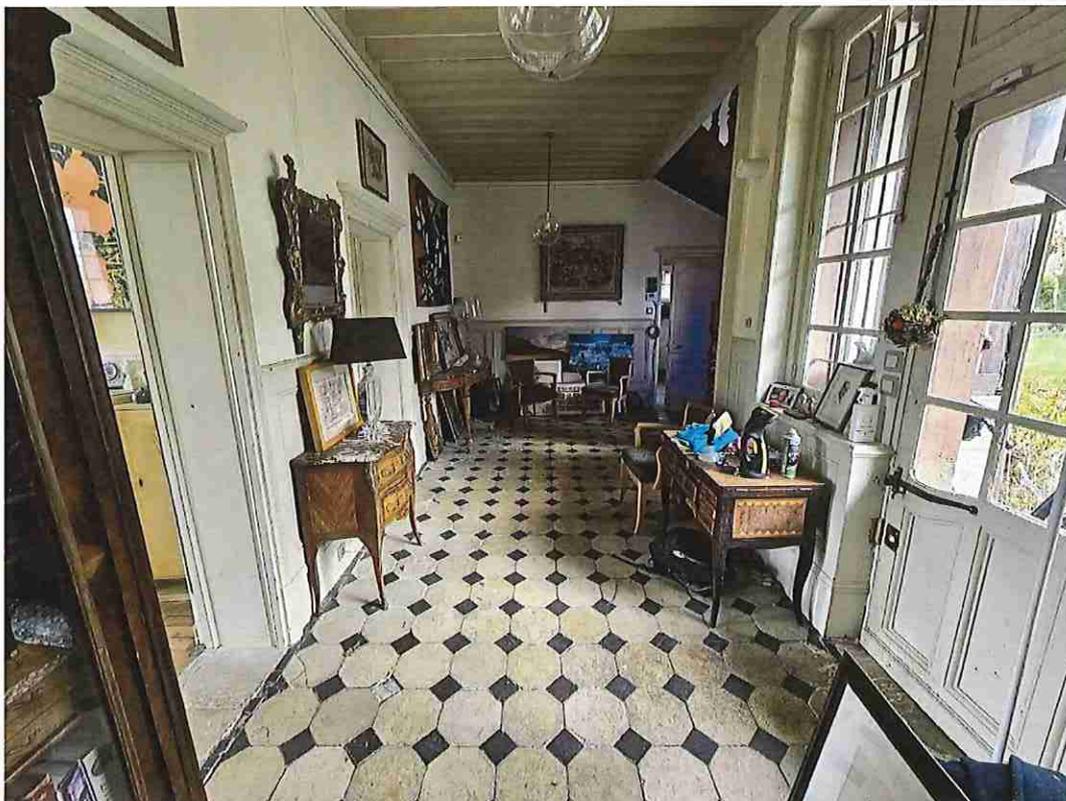
L'entrée :

Sol en tomettes anciennes à l'état d'usage. Certains carreaux sont manquants et d'autres partiellement cassés ou fissurés.

Les murs sont en peinture usagée.

Le plafond en peinture est à l'état d'usage.

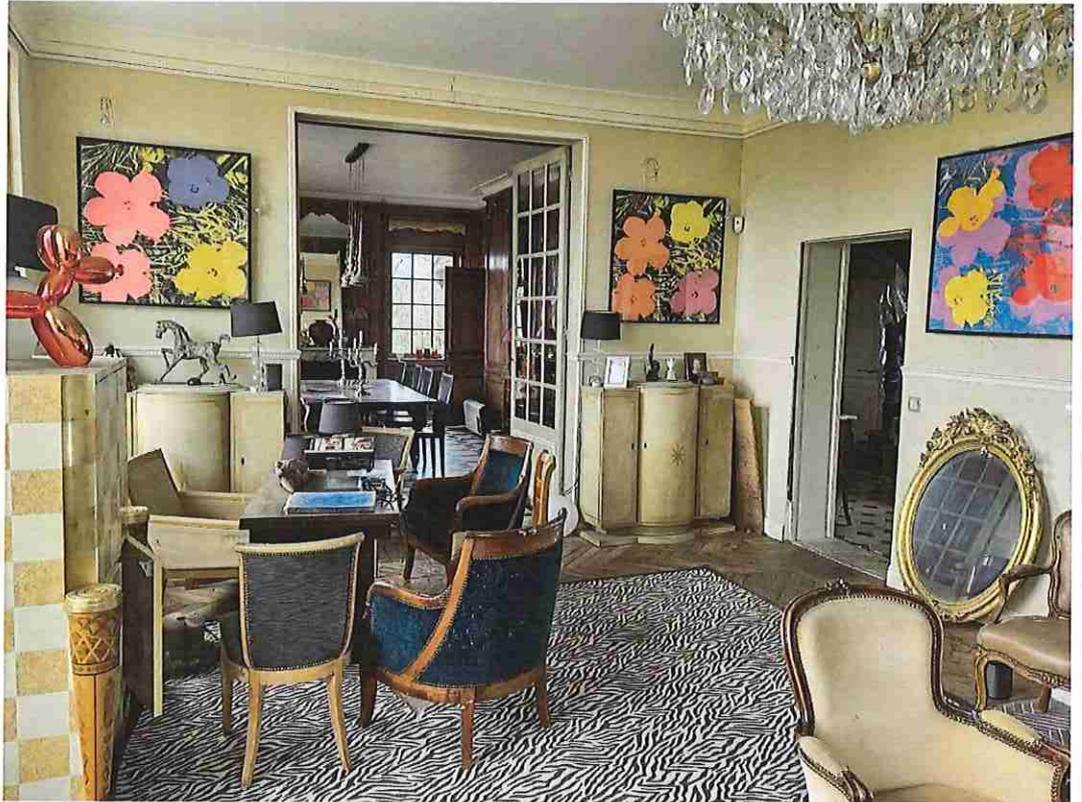
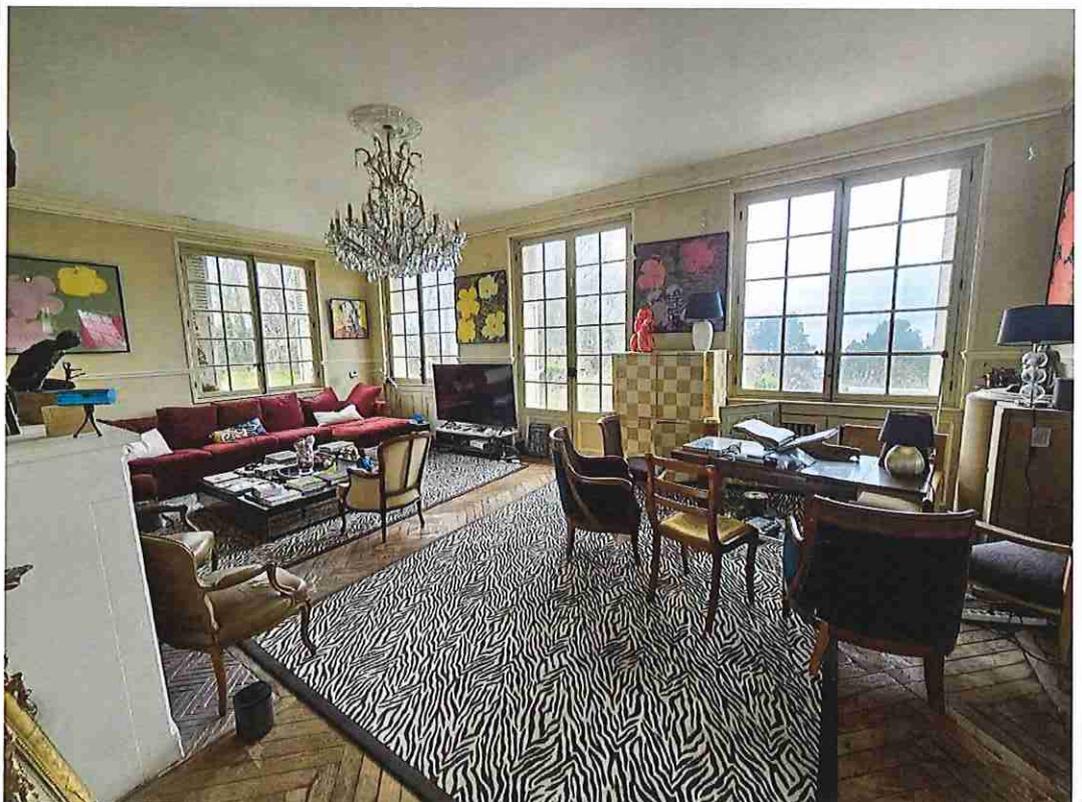
Séjour :

Sol en parquet ancien à l'état d'usage.

Peinture des murs et du plafond à l'état d'usage. Quelques traces visibles. Une fissure au niveau du bâti de la porte d'entrée de la pièce.

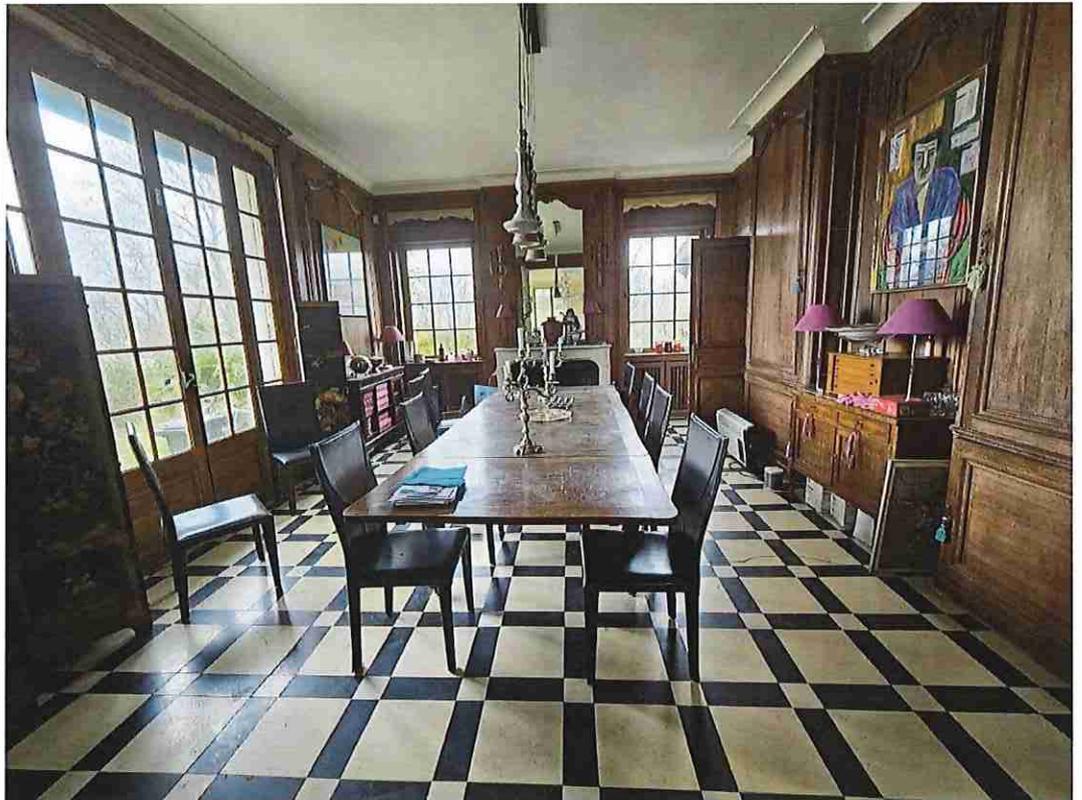
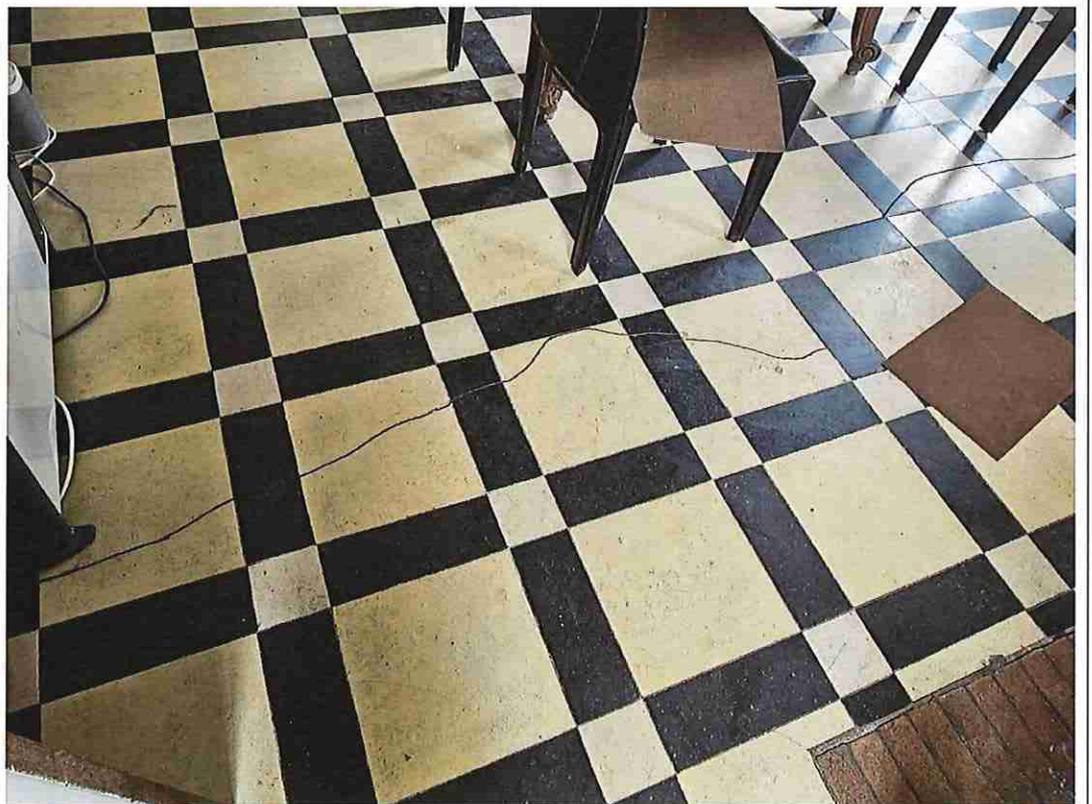
Salle à manger :

Le sol est en carrelage damier ancien. Il est fissuré à plusieurs endroits.

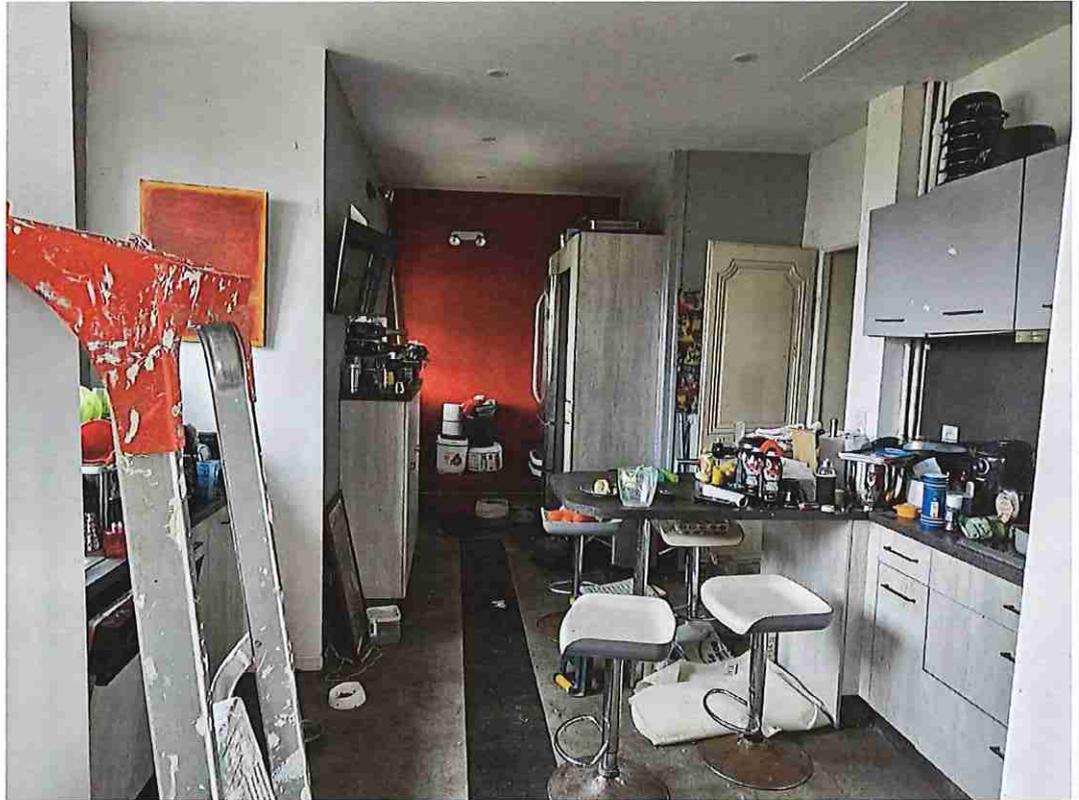
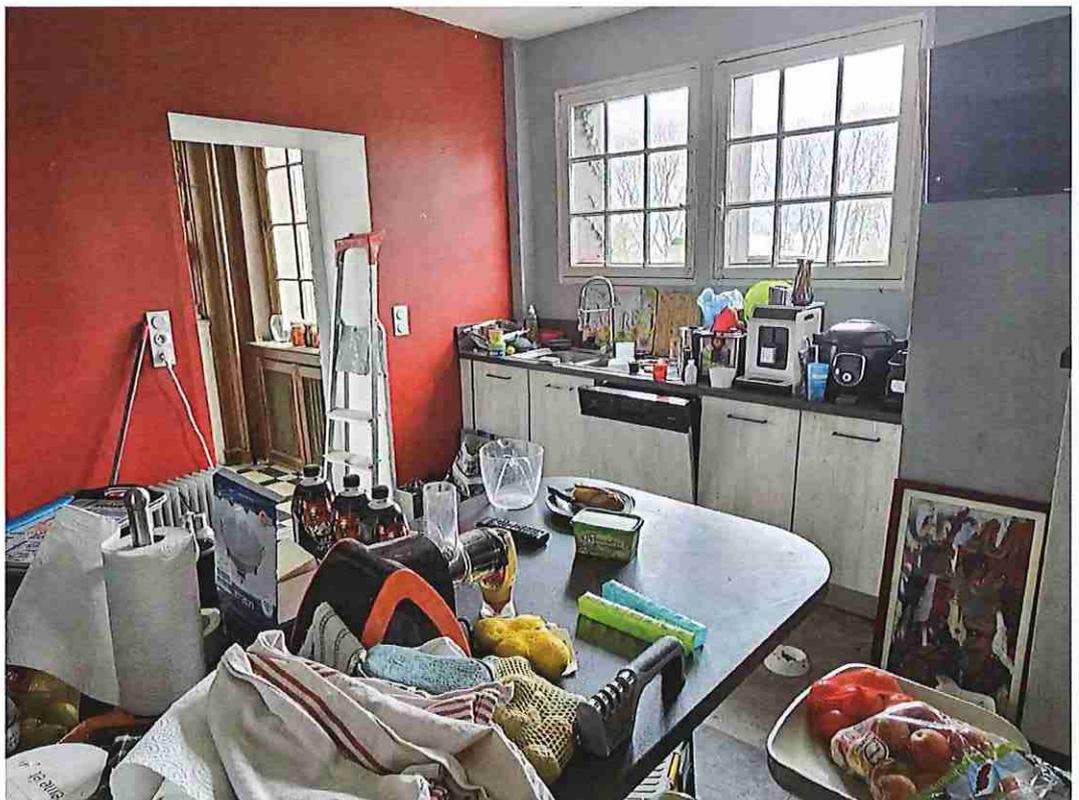
Cuisine :

Sol en dalles abîmées, sales et en mauvais état.

Murs en peinture usagée.

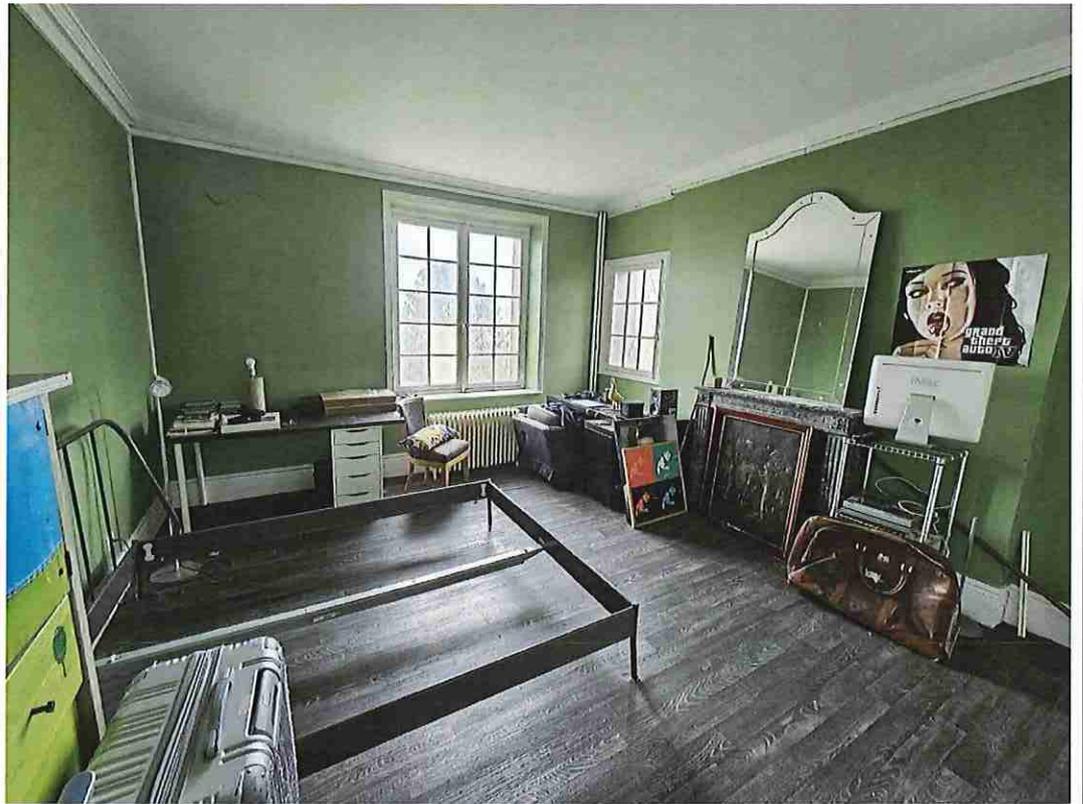
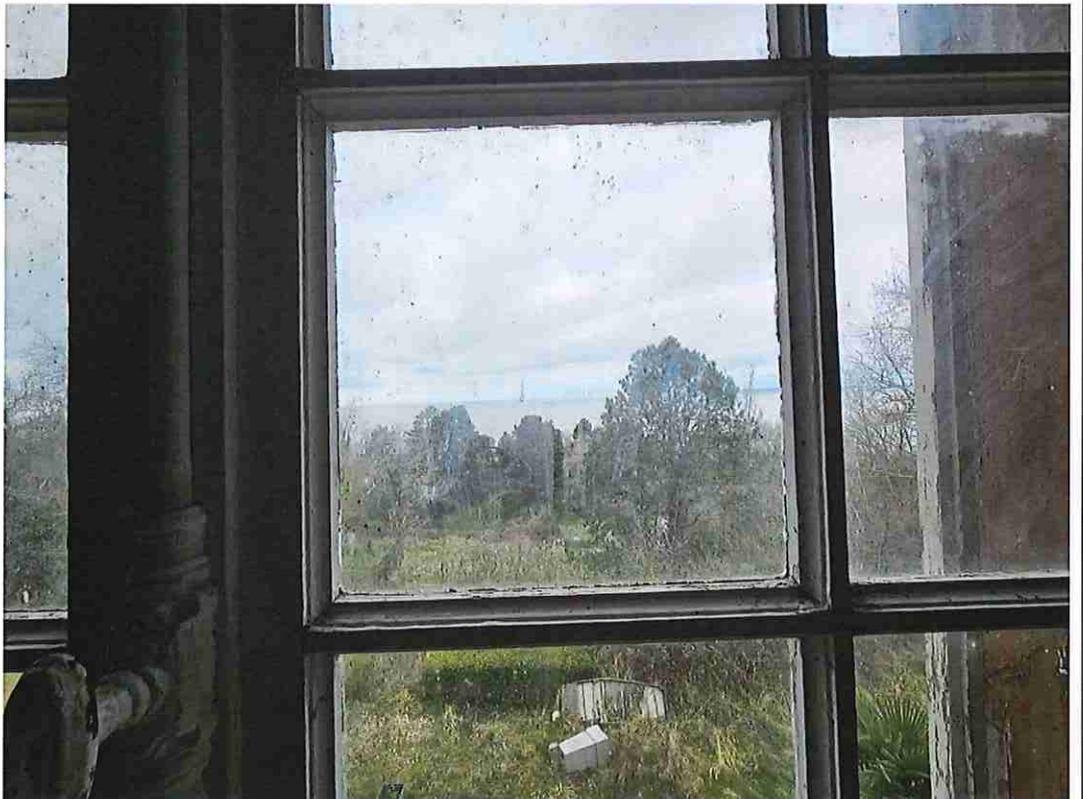
Chambre 1 :

Sol en dalle effet parquet abîmé et partiellement troué.

Peinture du plafond usagée.

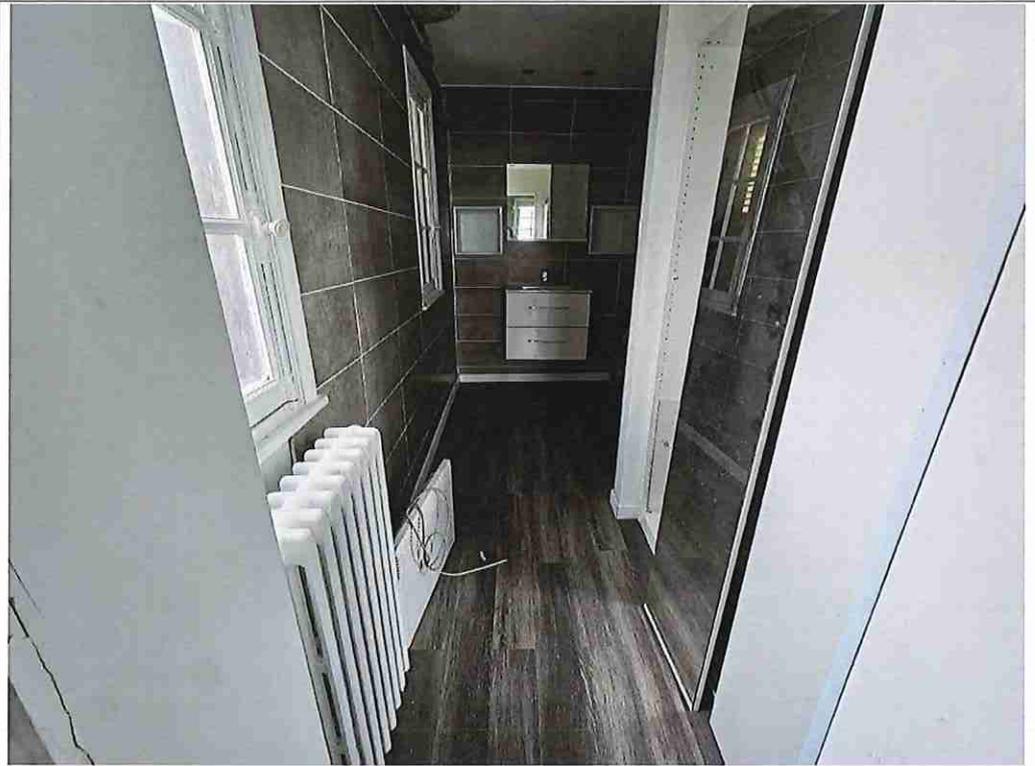
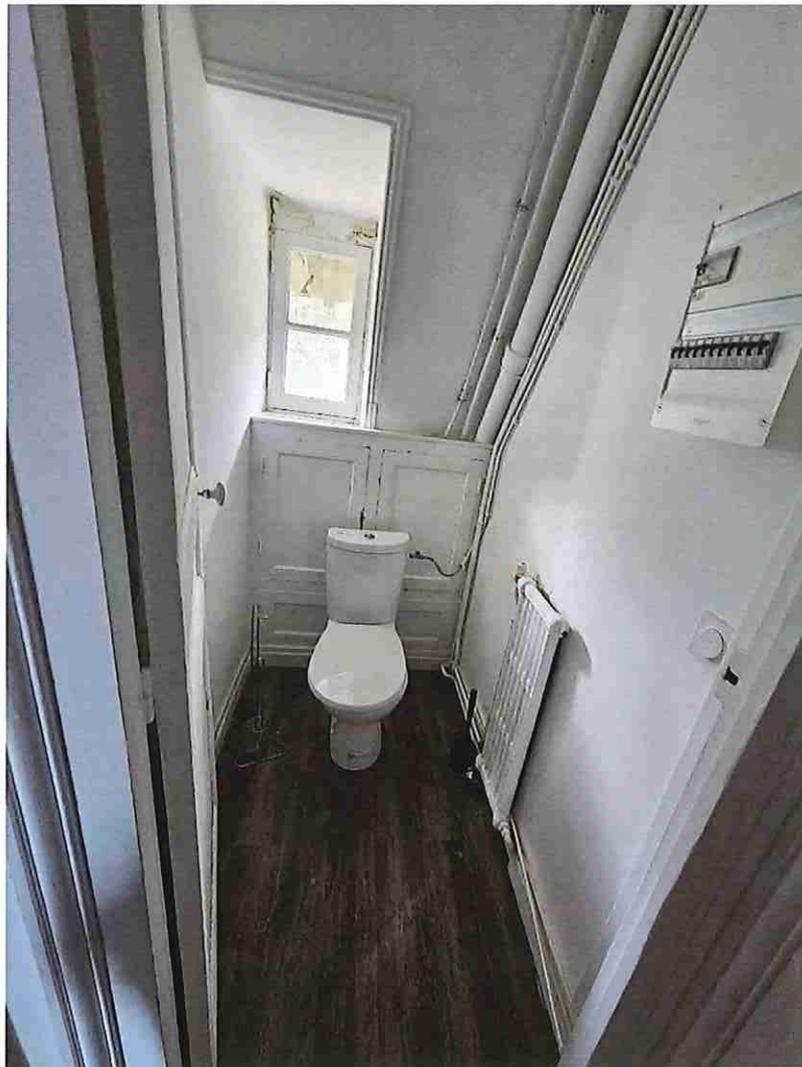
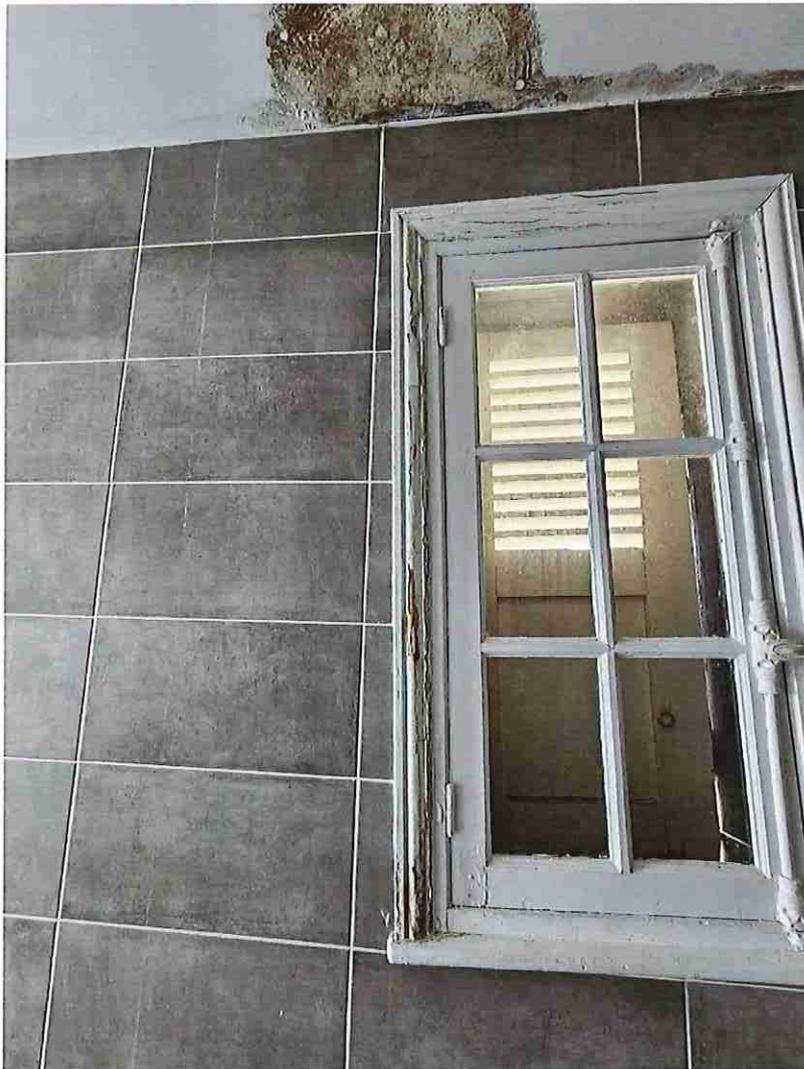
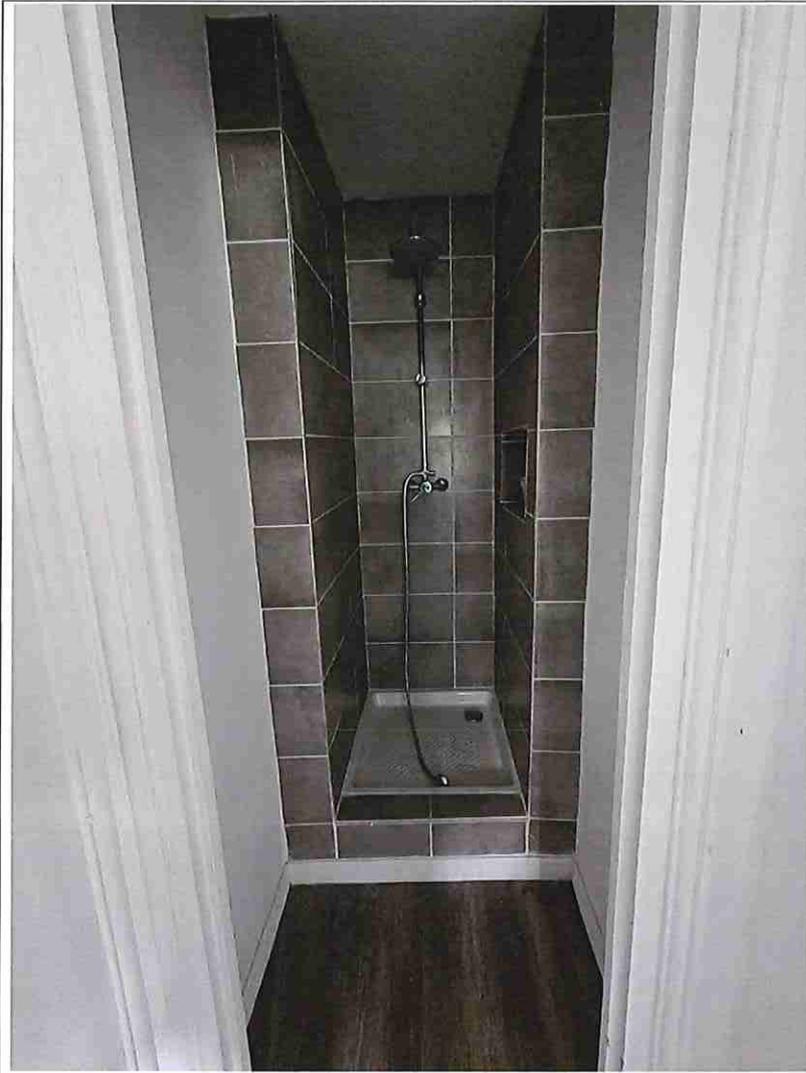
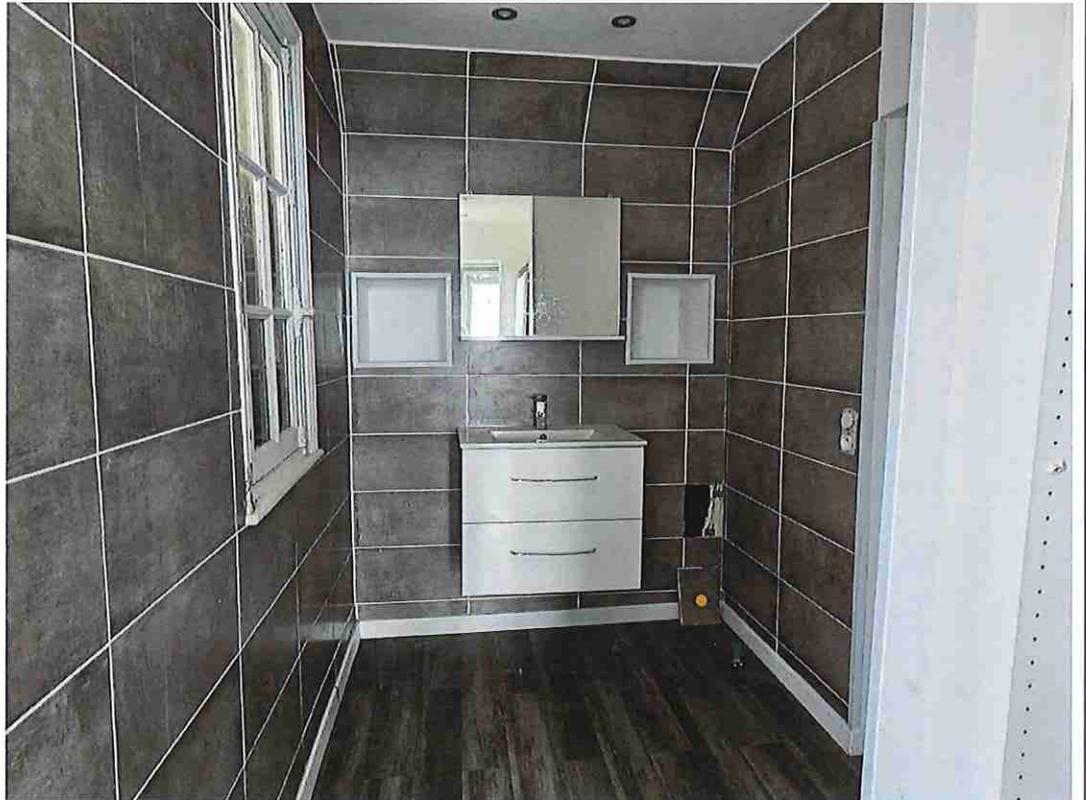
Salle d'eau attenante :

Plafond en peinture en mauvais état. Large auréole d'infiltration d'eau visible au-dessus de l'une des fenêtres.

- Un meuble vasque avec miroir
- Une douche encastrée carrelée en bon état général avec bac à douche et robinetterie en bon état
- Un coin toilettes avec sol en bon état et peinture des murs et rampants abîmée
- Un tableau électrique dans le coin WC ainsi qu'une petite fenêtre en simple vitrage cassée
- Deux fenêtres en bois anciennes en simple vitrage. Le bâti de l'une d'elles est abîmé, écaillé et tacheté.

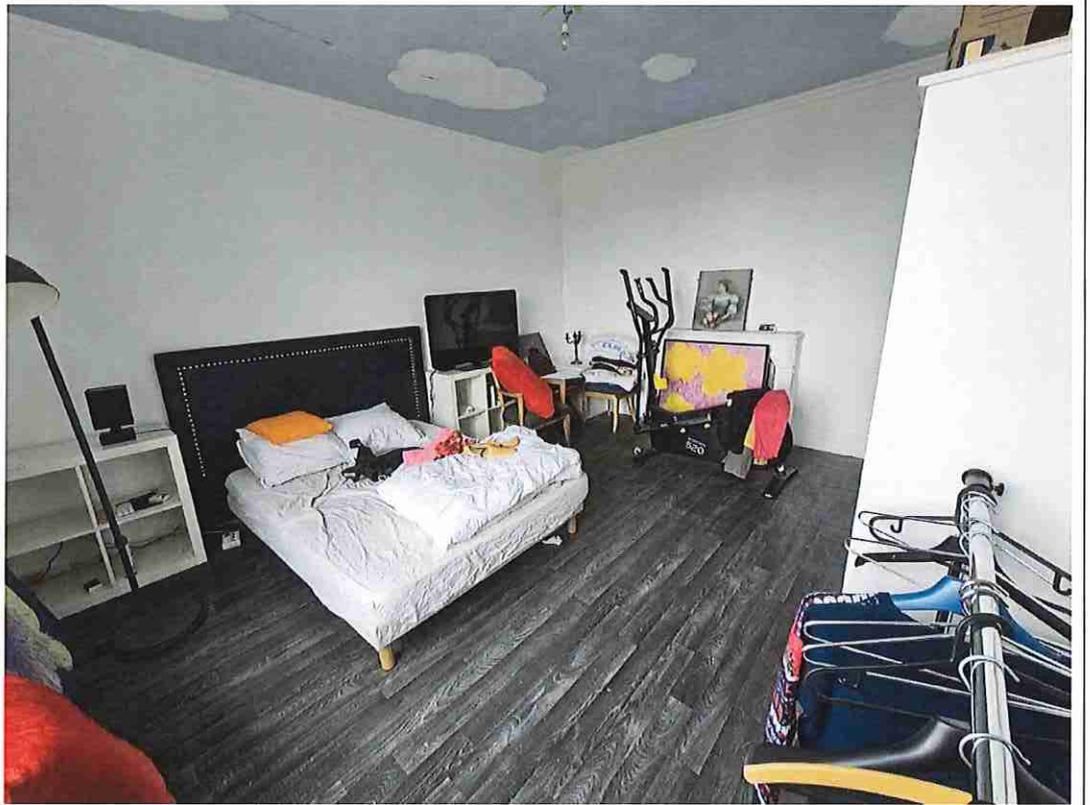
Chambre 2 :

Peinture des murs et du plafond abimée. Fissure et revêtement craquelé au plafond.

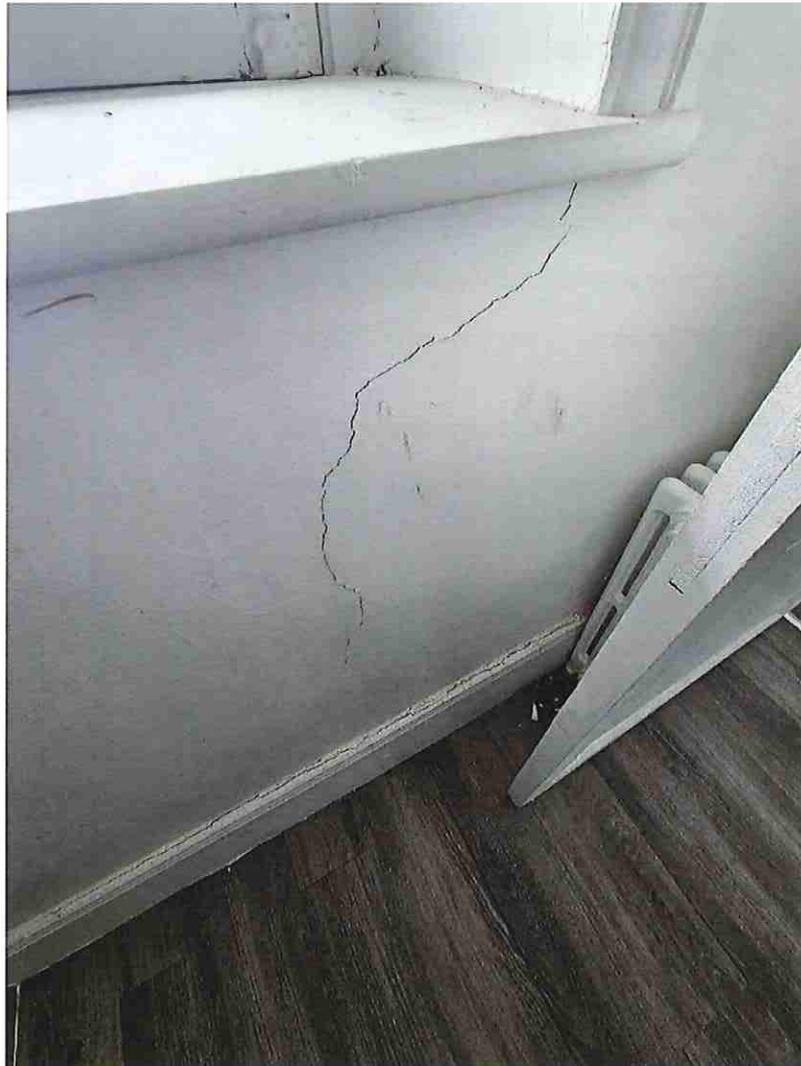
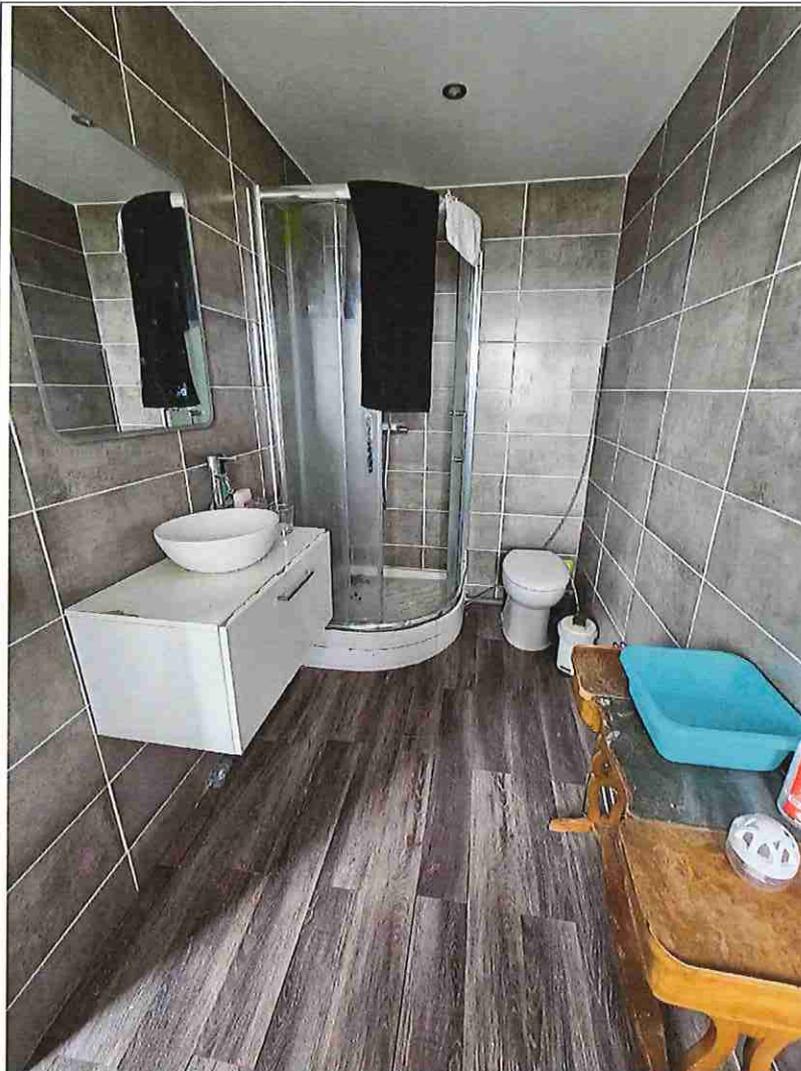
Salle de bain attenante :

Le mur en peinture où est situé la fenêtre est abîmé et fissuré.

- une cabine de douche en mauvais état,
- une cuvette de toilette,
- un meuble vasque en bois en mauvais état,
- un miroir.
