**ACTE
DE COMMISSAIRE
DE
JUSTICE**

PROCES VERBAL DE DESCRIPTION

34 route du Littoral à VILLERVILLE (14113)

La propriété exclusive et particulière d'un manoir avec jardin clos et d'une maison de gardien.

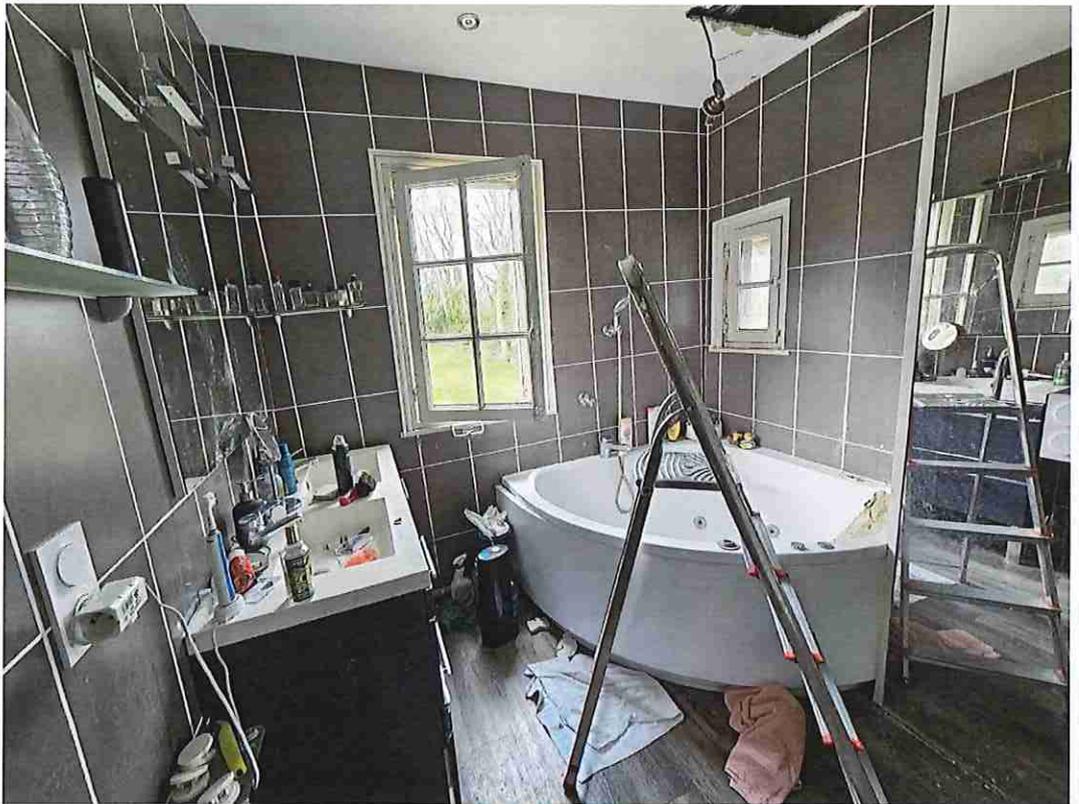
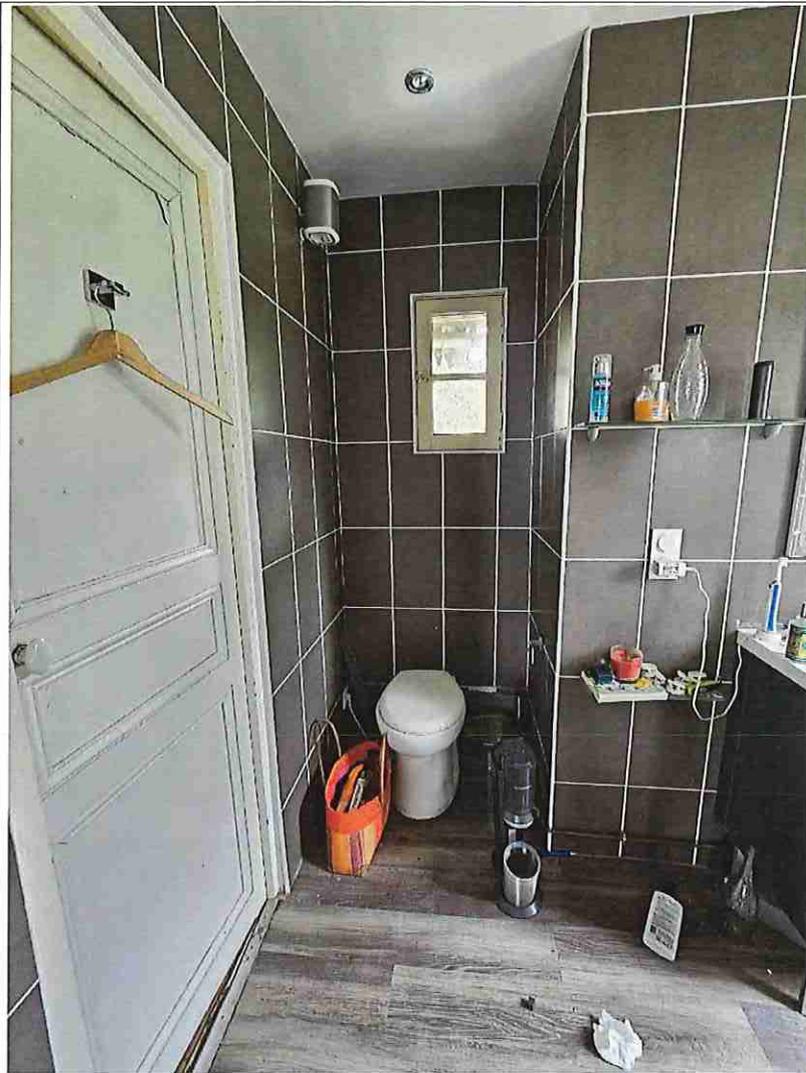
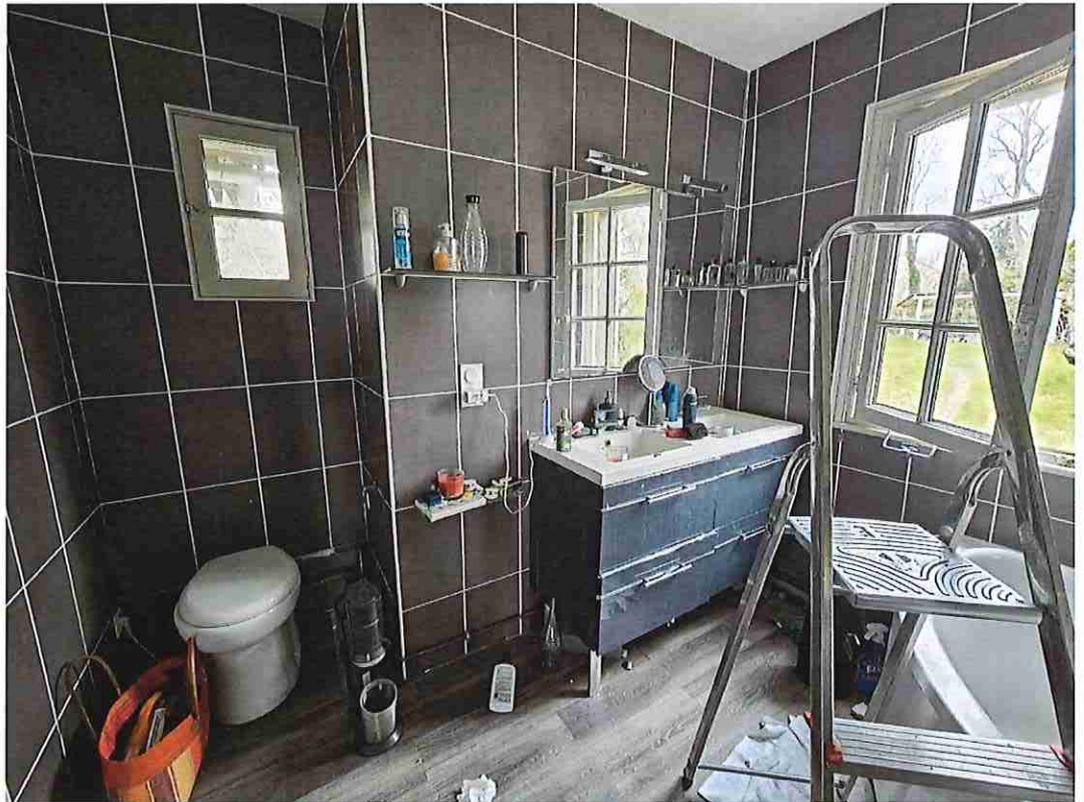
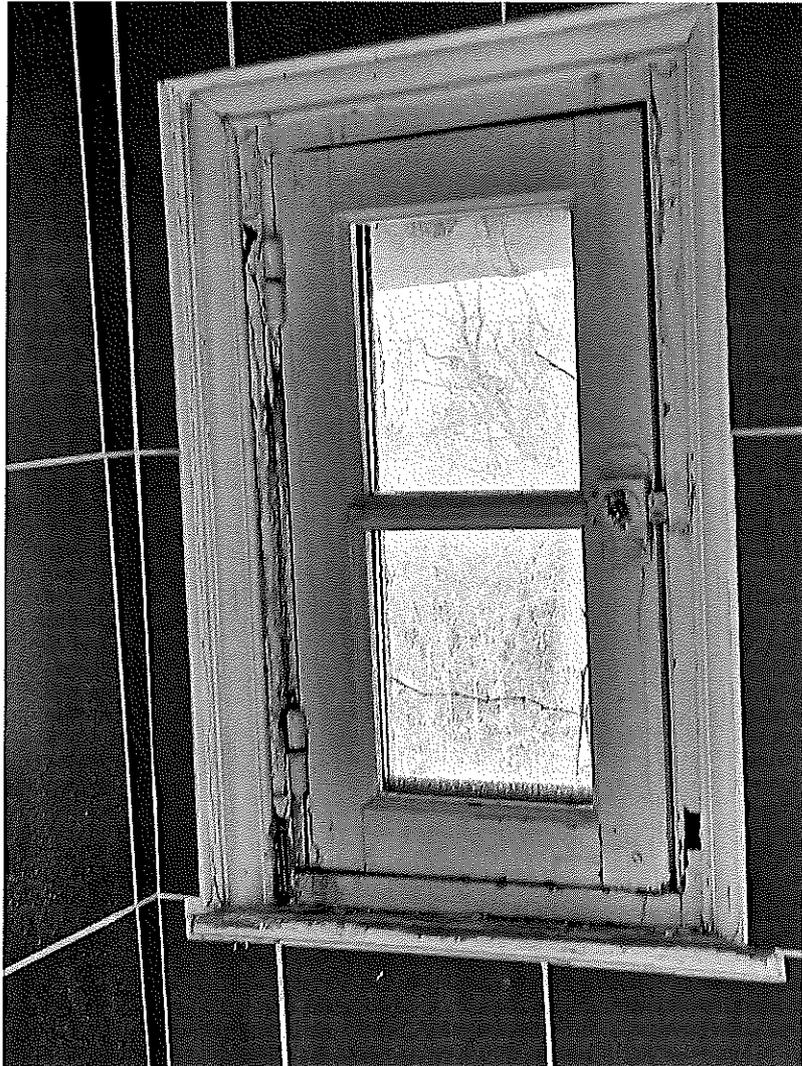
Salle d'eau attenante :

La porte d'accès à la salle d'eau est cloquée et piquetée de multiples points noirâtres.

- d'une baignoire d'angle bainéo
- d'un meuble double vasque abîmé
- un double miroir avec spots intégrés
- une cuvette de toilette
- un radiateur sèche serviette
- une fenêtre ancienne en bois un battant à double vitrage
- une fenêtre abîmée un battant simple vitrage. Le bâti est très abîmé et est achetée suite à dégâts des eaux.

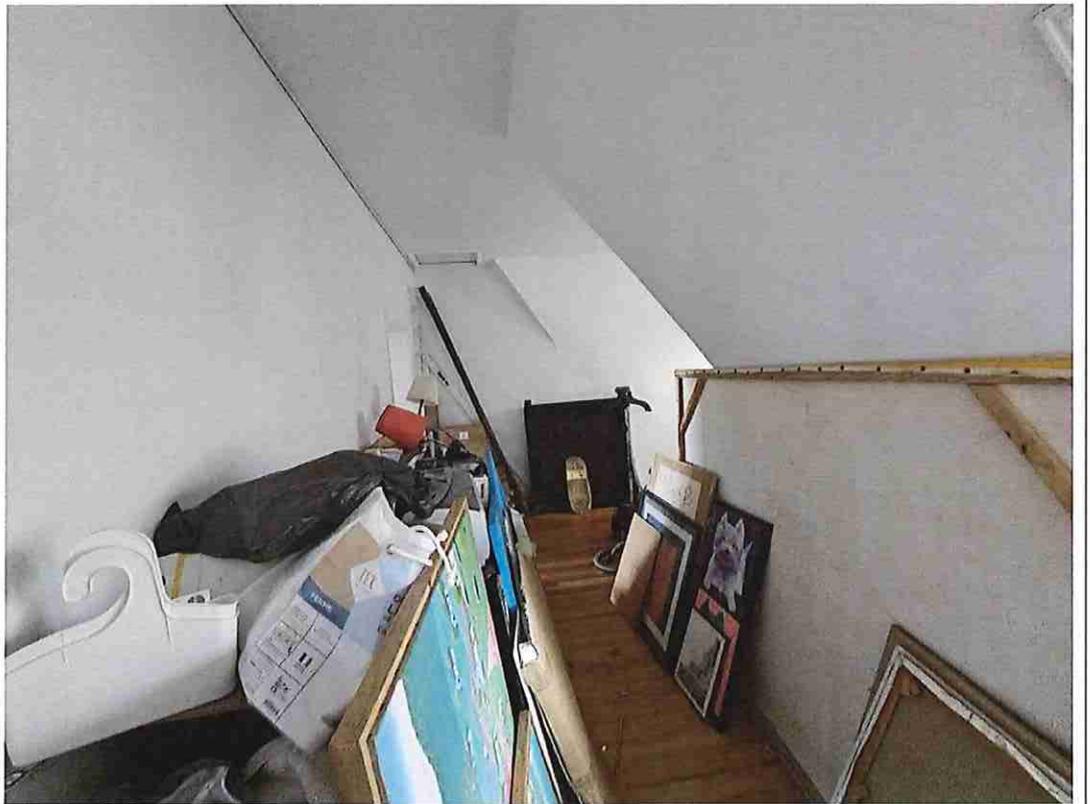
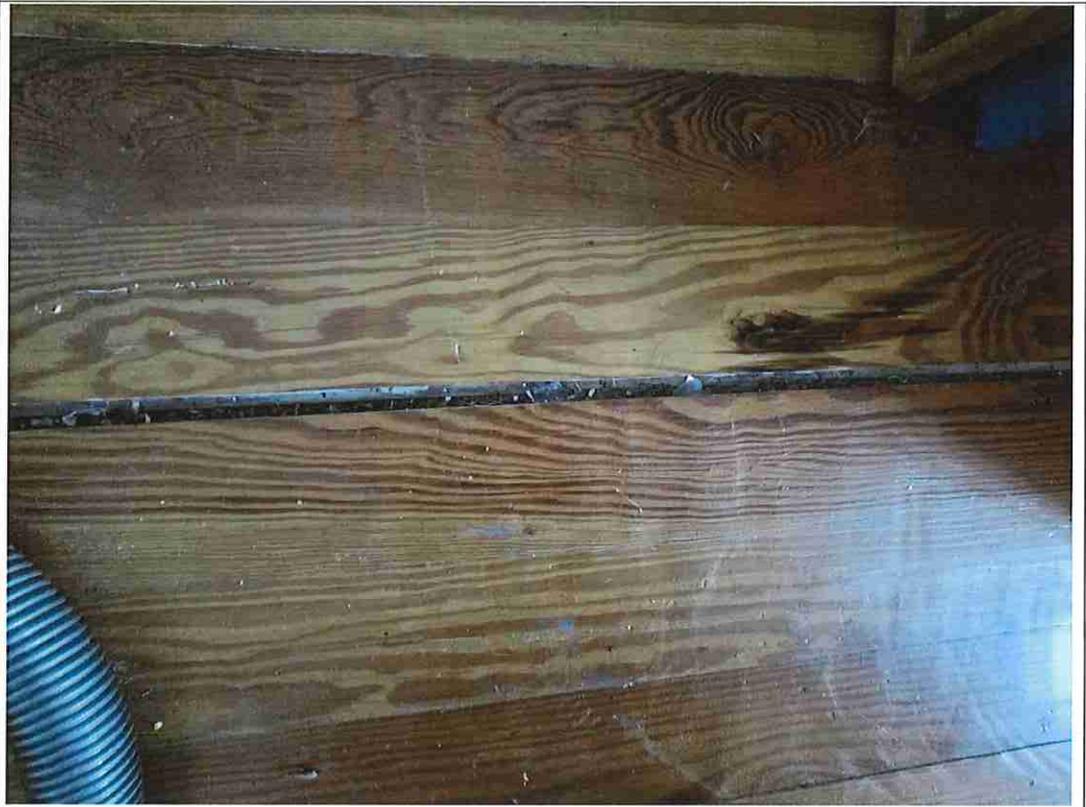
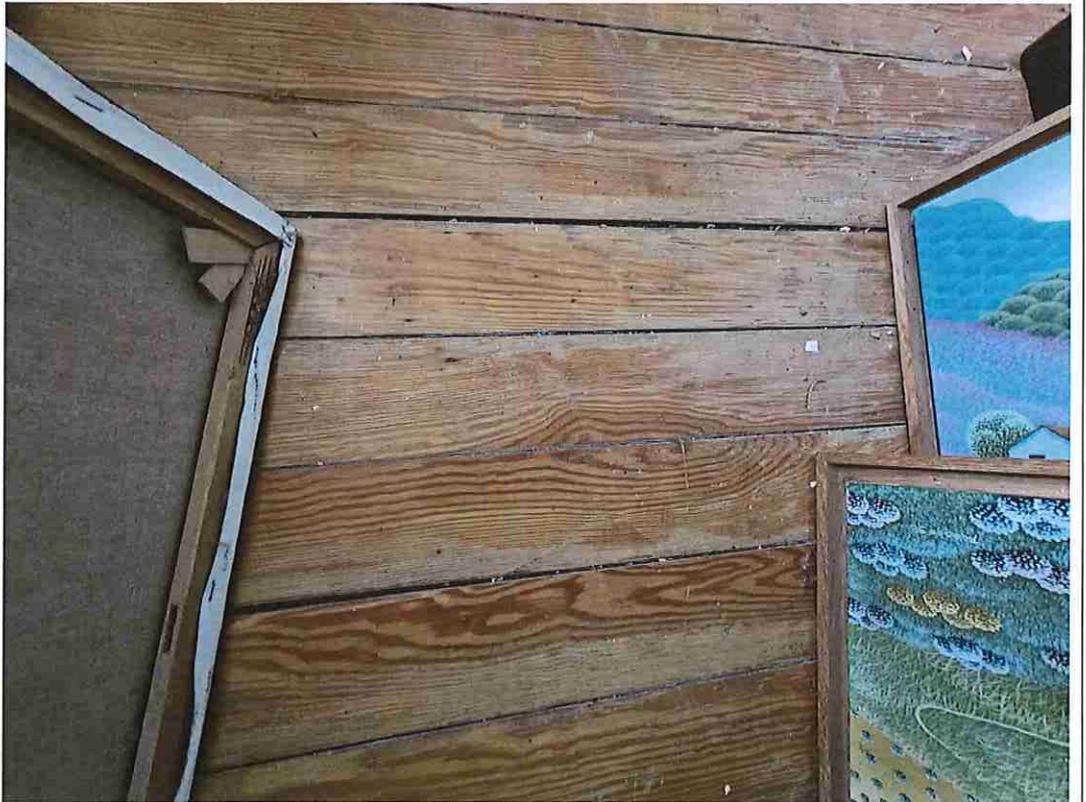
Palier :

Sol en parquet ancien. Ecart important visible entre certaines lattes de parquet.

Murs et plafond en peinture laquelle est partiellement cloquée et écaillée suite à dégâts des eaux. Quelques fissures visibles sur les murs.

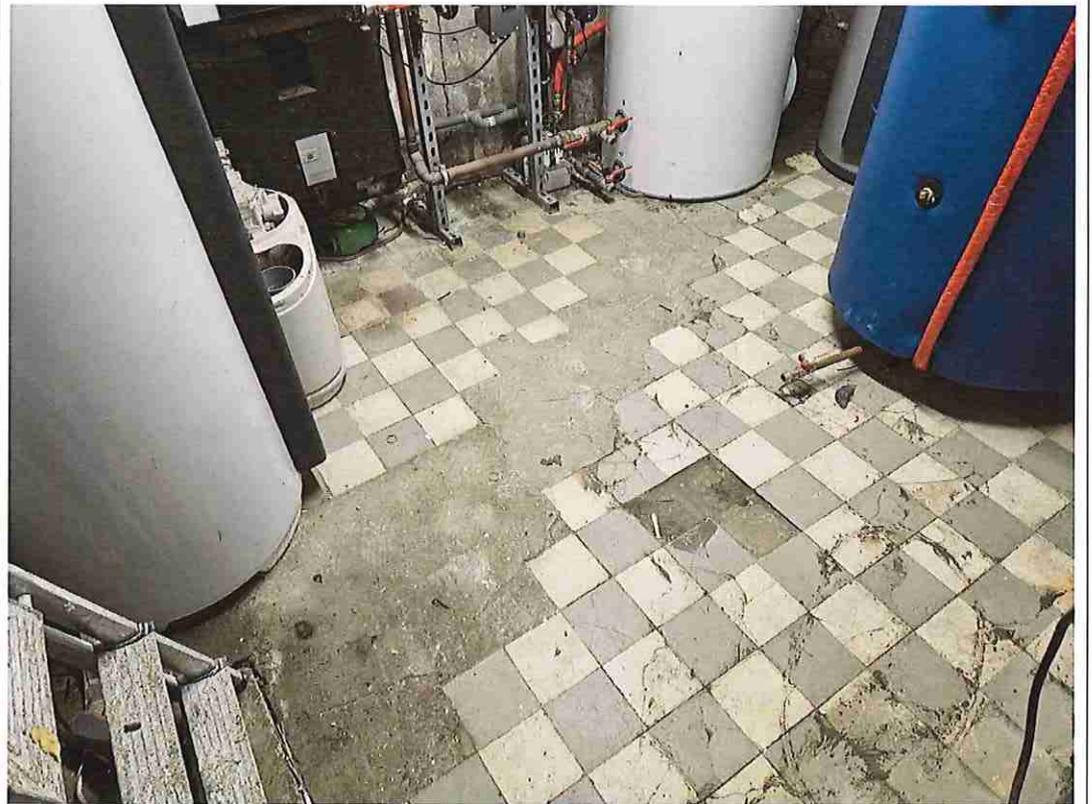
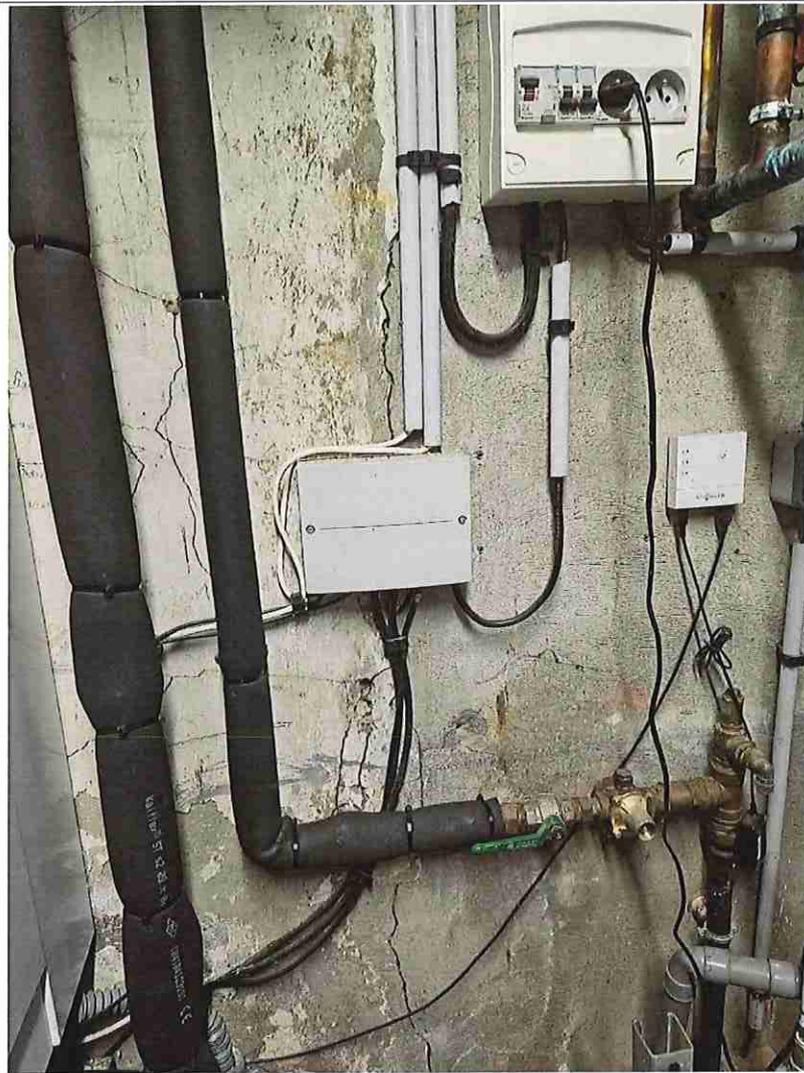
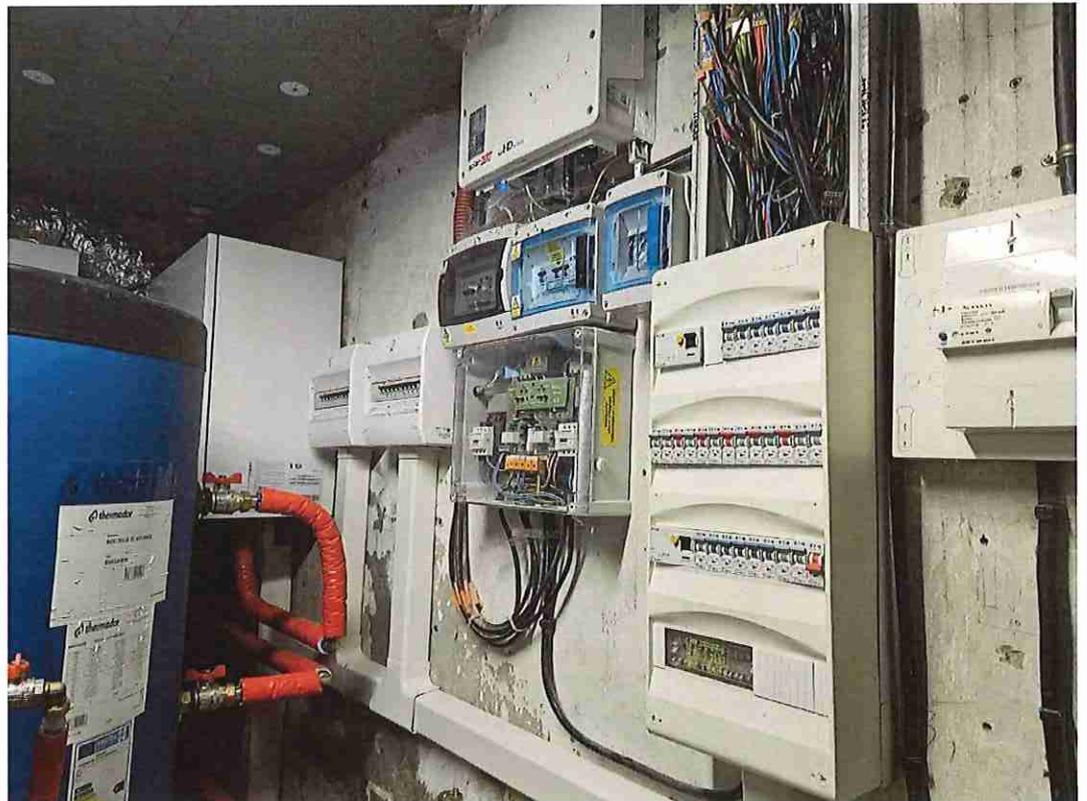
Pièce 1 en fond de sous-sol :

Murs partiellement tapissés ou en placoplâtre à l'état brut.

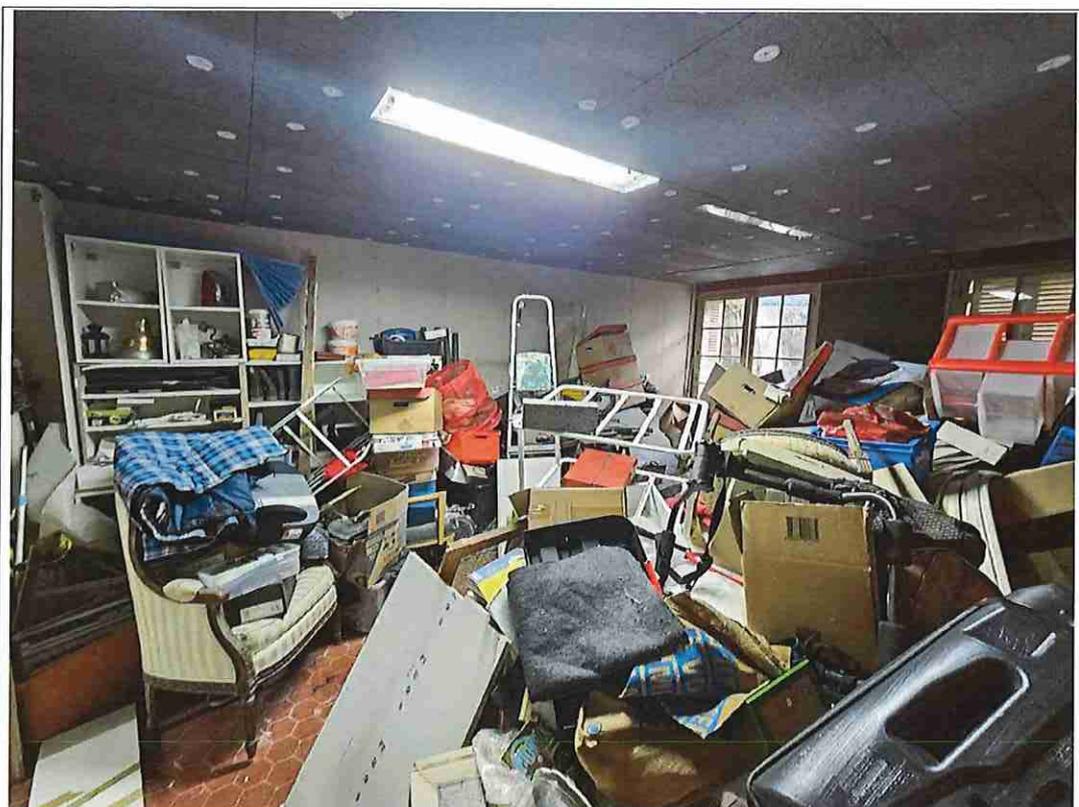
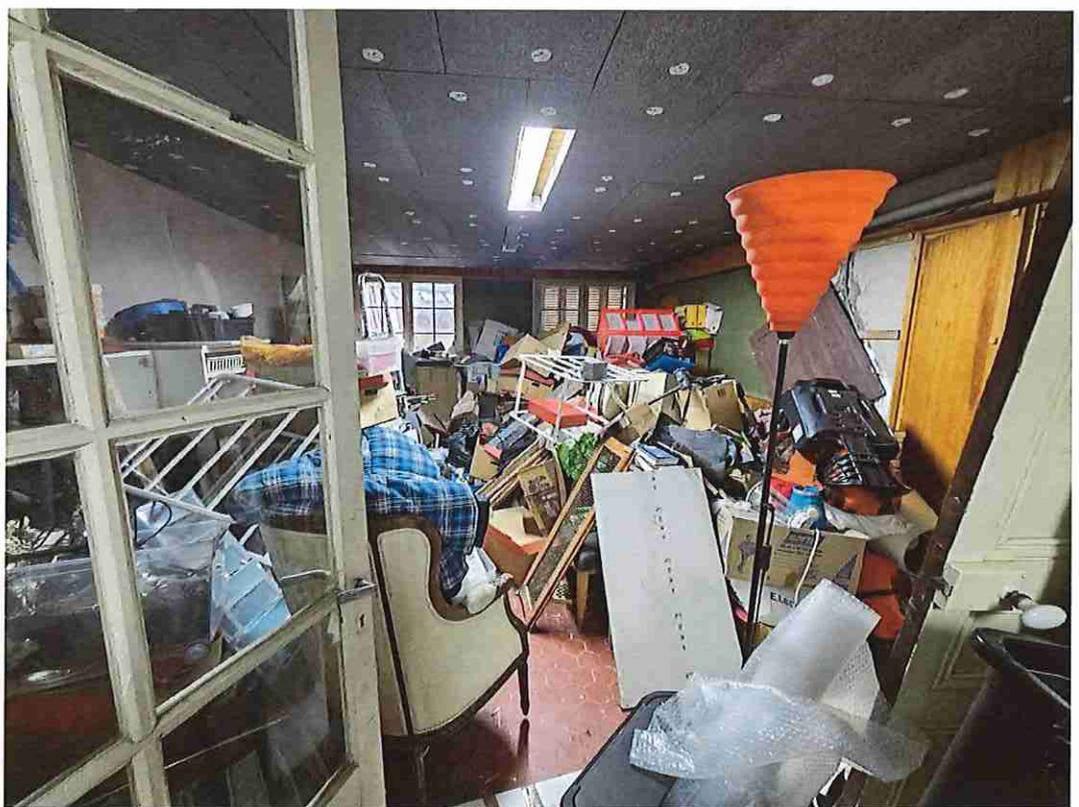
Pièce 2 :

Sol en tomettes anciennes. Plusieurs carreaux cassés et une bande se décolle créant un petit dénivelé.

Murs et plafond en peinture en bon état général. Quelques fissures visibles.

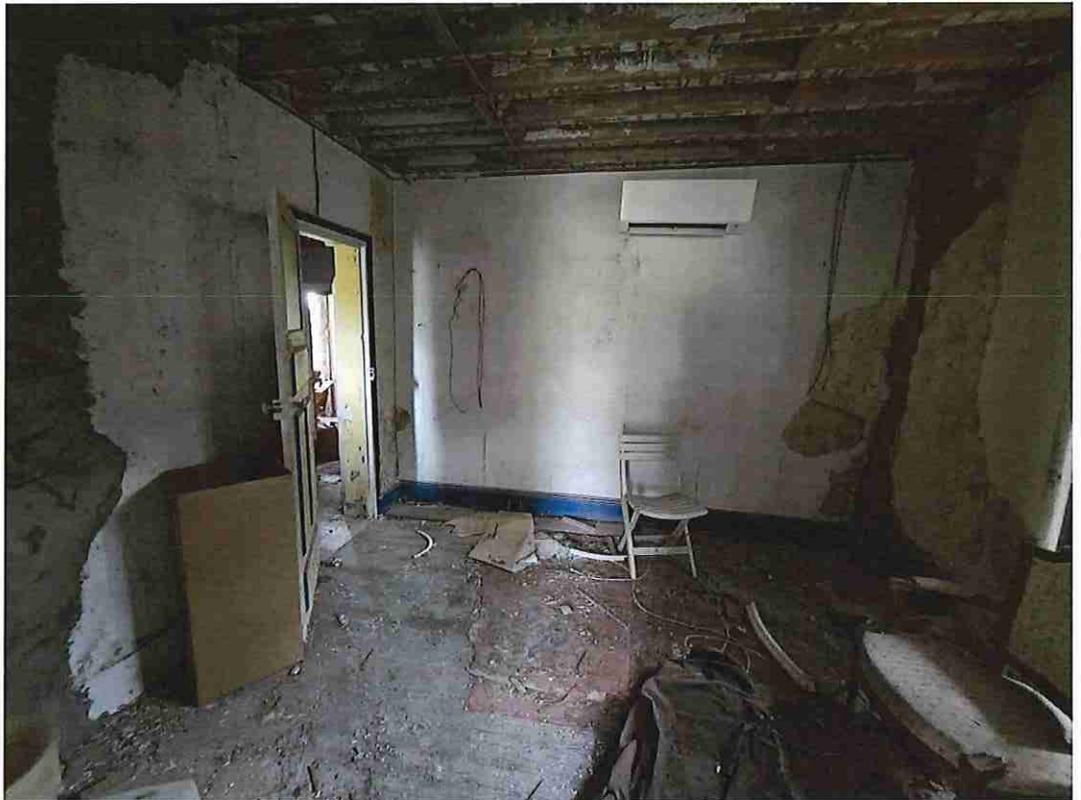
La salle à manger :

Sol en parquet ancien abîmé, poussiéreux et encrassé dont l'état est peu visible compte tenu de l'encombrement de la pièce.

Murs à l'état brut. Traces de rebouchage apparentes ainsi que quelques fissures légères.

Plafond usagé et poutres en bois apparentes.

Une climatisation réversible installée en partie haute de l'un des murs.

Il y a une fenêtre ancienne en simple vitrage en bois dont les vitres sont cassées ainsi qu'une demie fenêtre en partie haute dont le vitrage est également cassé.

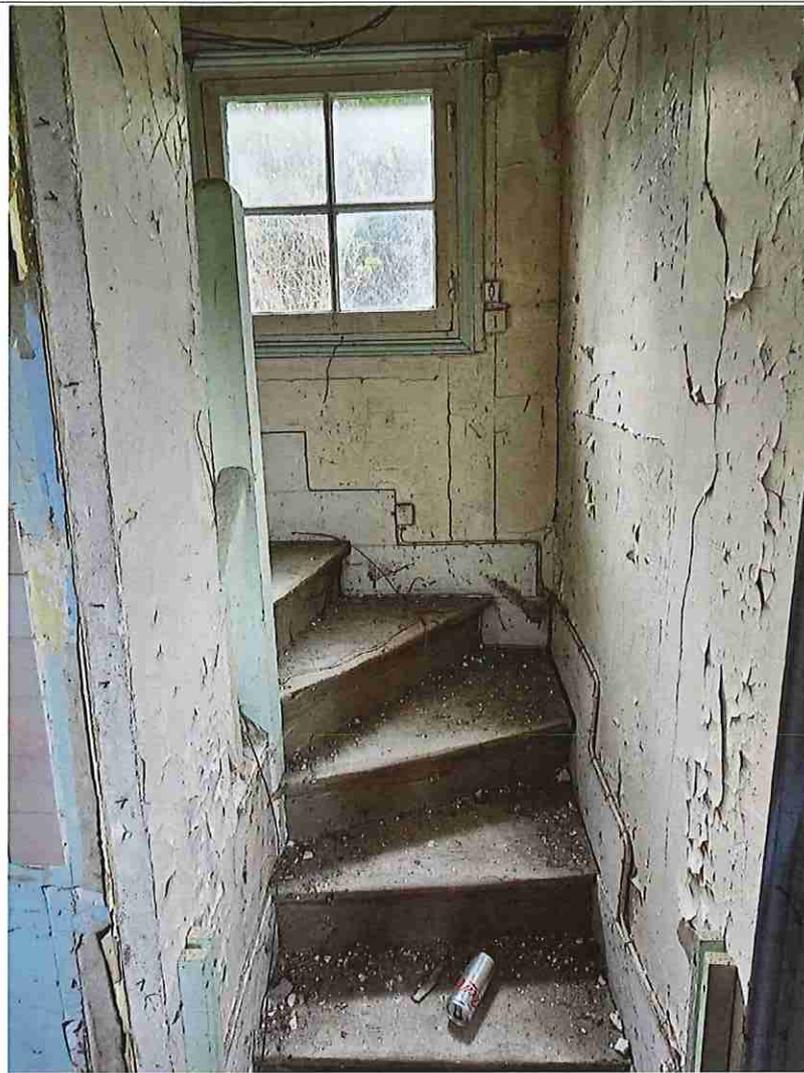
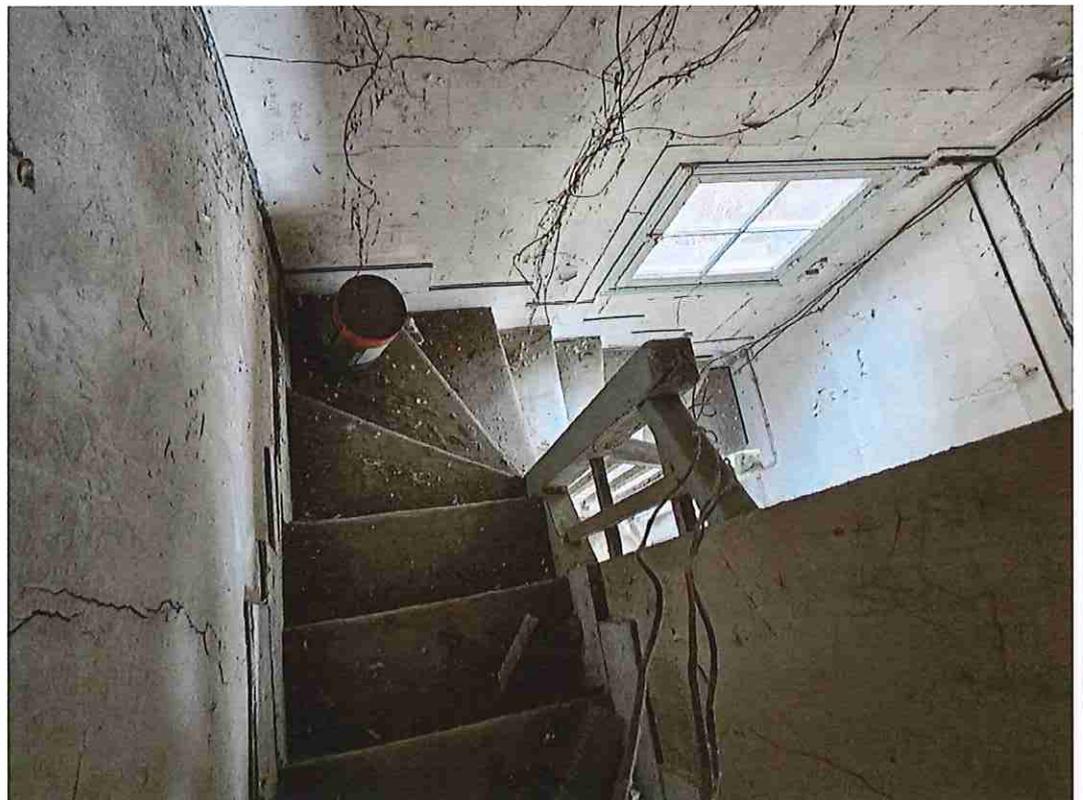
Escalier menant à l'étage :

La cage d'escalier est globalement en très mauvais état.

Marche en bois très poussiéreuses et encrassées dont l'état est peu visible. Jour important entre les marches, les contremarches et le mur.

La main courante est en très mauvais état.

Nombreuses lézardes profondes sur les murs.

Des câbles électriques pendent du plafond.

Charpente des rampants apparente au plafond.

Il y a une petite fenêtre en mauvais état en simple vitrage.
